AGO-169-2016
22-11-2016

EVALUACIÓN INTEGRAL DE LA GESTIÓN MÉDICO – ADMINISTRATIVA EN EL ÁREA DE SALUD CAÑAS, U.E. 2555 TEMA: INGENIERÍA Y MANTENIMIENTO DE LA INFRAESTRUCTURA DIRECCIÓN REGIONAL SERVICIOS DE SALUD CHOROTEGA, U.E. 2599 GERENCIA MÉDICA, U.E. 2901

Evaluar la gestión del Área de Ingeniería y Mantenimiento y las condiciones de la infraestructura en el Área de Salud de Cañas.

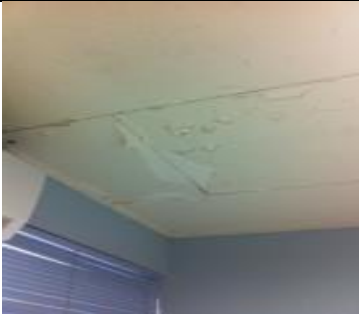
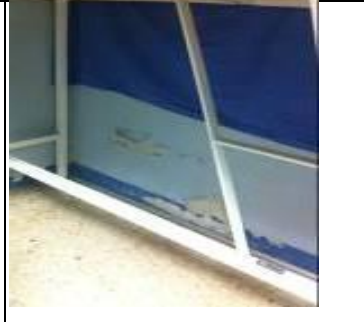
Fotografía 4	Fotografía 5	Fotografía 6

<p>Consultorio Enfermería paredes y cielos dañados</p>

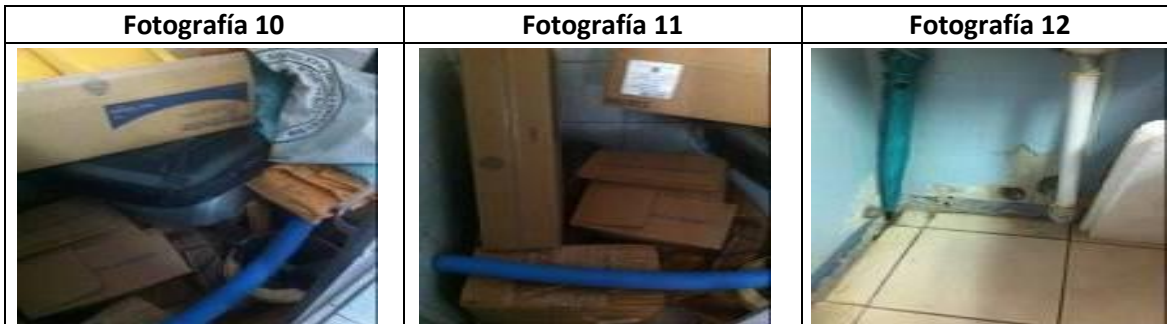
**Materiales de desecho y mercaderías en buen estado en área de ducha – debajo de lavatorio
daños en pared, los bajantes de lavatorios no tienen sifón**

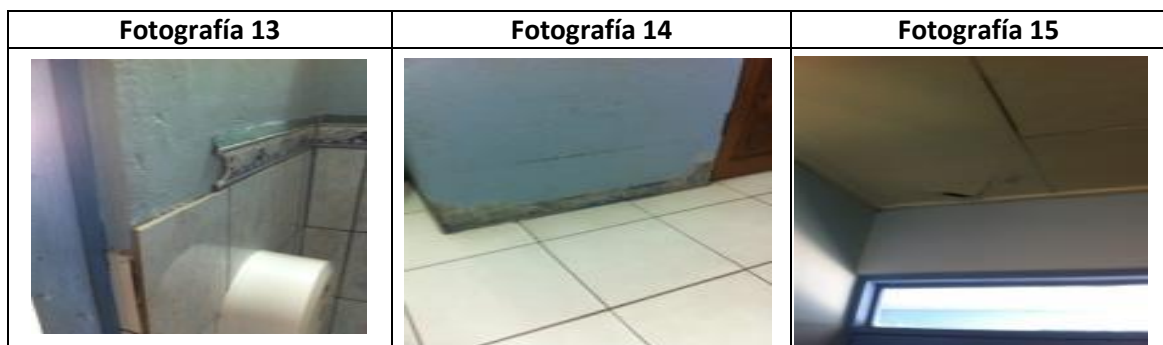
**Paredes del servicio sanitario en mal estado – Paredes del pasillo deterioradas – cielos
dañados**

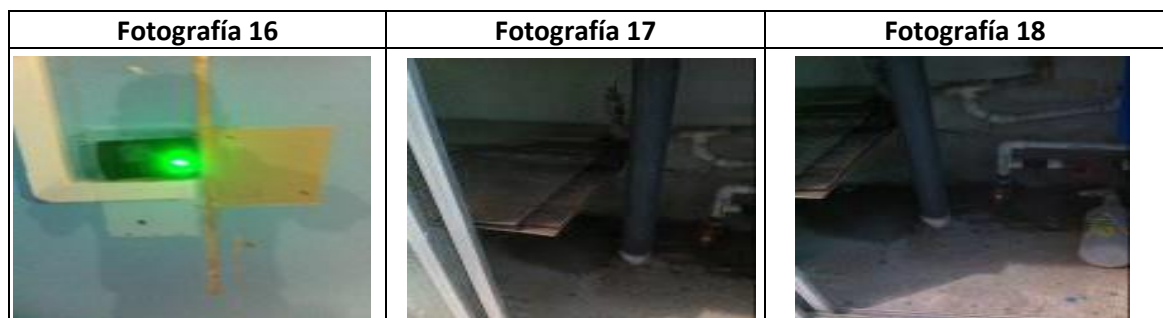
**Comedor empleados, piezas del cielo deterioradas - Madera dañada debajo del fregadero
por fuga de agua**

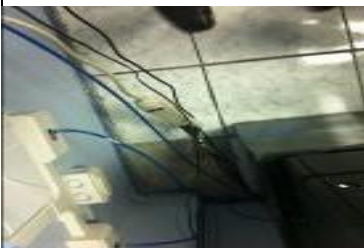
Fotografía 40	Fotografía 41	Fotografía 42

Instalación eléctrica expuesta , paredes con daños en la pintura

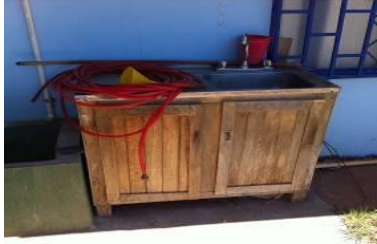
Fotografía 144	Fotografía 145	Fotografía 146

Mueble en mal estado	Áreas externas con basura

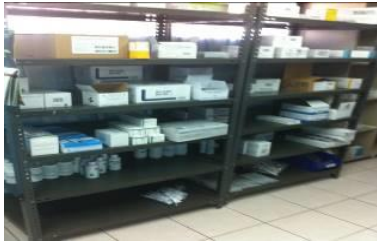
Fotografía 155

Archivo Clínico	Instalación eléctrica sin entubar	Estantería de Farmacia
Fotografía 156

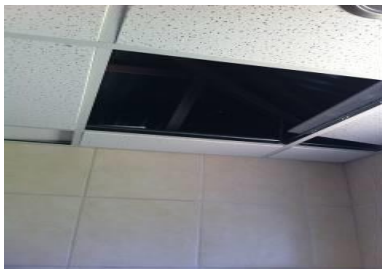
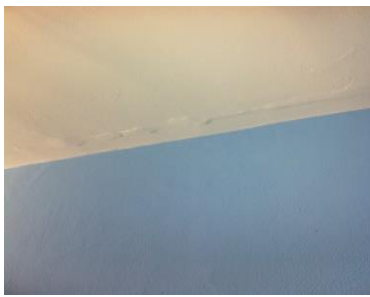
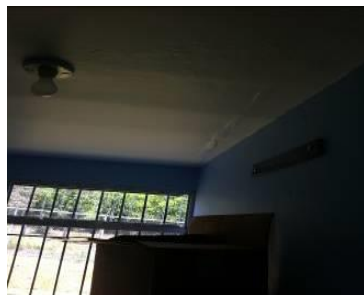
Fotografía 168	Fotografía 169	Fotografía 170

Falta pieza en cielo raso	Pared dañada	Cielos deteriorados

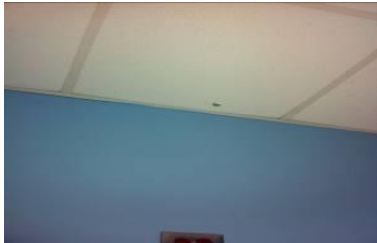
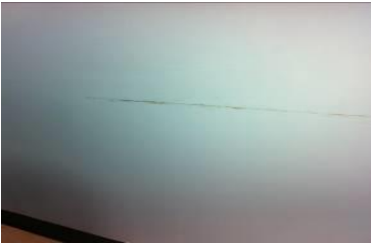
Fotografía 216	Fotografía 217	Fotografía 218

Consultorio de Ginecologías y obstetricia -Piezas de cielo raso dañadas		Pared deteriorada por roce de sillas

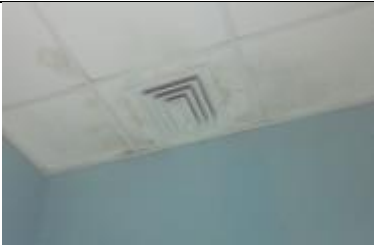
Fotografía 228	Fotografía 229	Fotografía 230

Centro de Equipos - cielorraso humedad salida Aire acondicionado y goteras		Piso dañado
