CAJA COSTARRICENSE DE SEGURO SOCIAL
AUDITORIA INTERNA
Tel.: 2539-0821 - Fax.: 2539-0888
Apdo.: 10105

AGO-36-2020
14-05-2020

EVALUACIÓN DE LA GESTIÓN DEL SERVICIO DE INGENIERÍA Y MANTENIMIENTO DEL HOSPITAL DR. MAX TÉRAN VALLS, 2308 DIRECCIÓN RED INTEGRADA DE PRESTACIÓN DE SERVICIOS DE SALUD PACÍFICO, U.E. 2598 GERENCIA MÉDICA, U.E. 2901

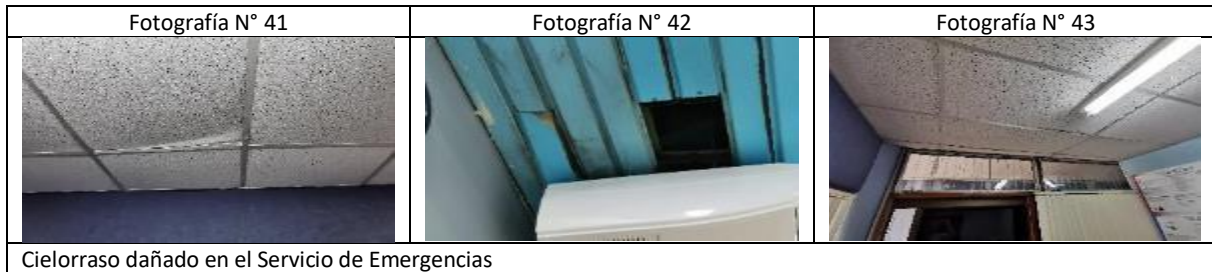
Se encontró láminas de cielorraso suspendido mal colocadas, manchadas o sucias, así como láminas de cielorraso que simulan tablilla que están incompletas. Por otra parte, las celosías de las ventanas altas le faltan piezas y están sucias (fotos 41 a 43).

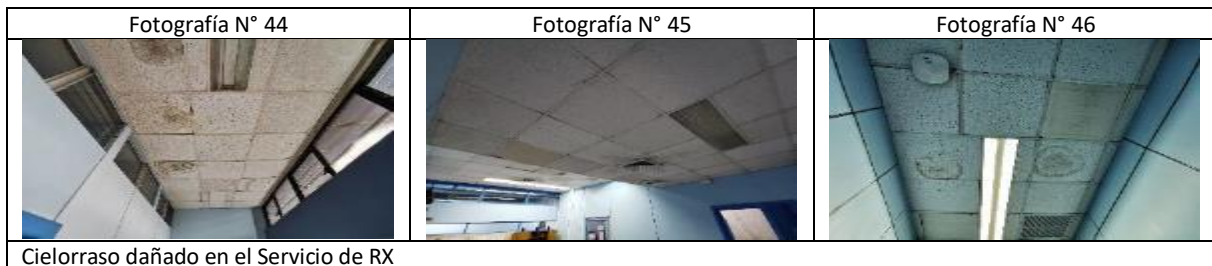
En el Servicio de Rayos X se observó láminas del cielorraso suspendido en mal estado de conservación con problemas de suciedad, hongos, mal colocadas o faltantes (fotos 44 a 46).

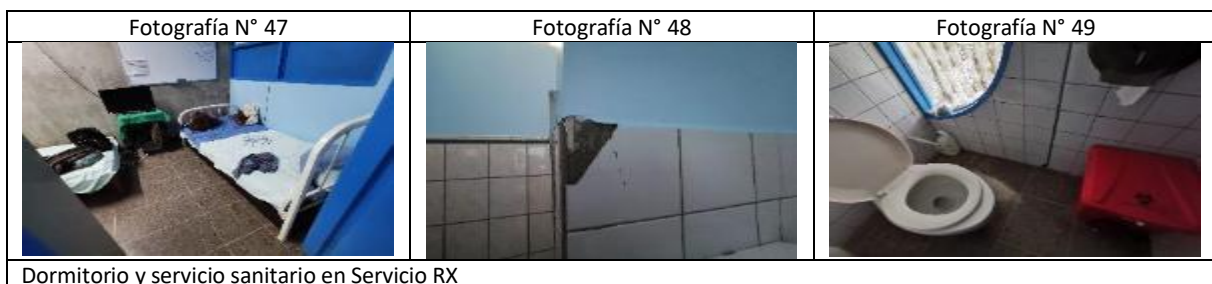
Se encontró un dormitorio con dos camas, artículos personales sobre los colchones, y un televisor con cable. Además de un servicio sanitario con azulejos dañados, un inodoro con una tapa diferente tamaño del mismo, y una ventana manchada por la parte posterior (fotos 47 a 49).

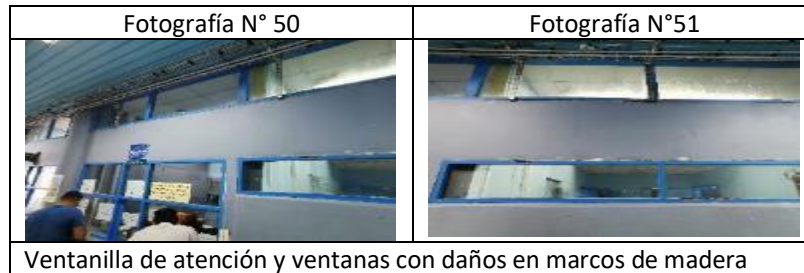
La ventanilla de atención a pacientes presenta ventanas con marco de madera que se encuentra en mal estado de conservación, al igual que las ventanas subsiguientes (fotos 50 y 51).

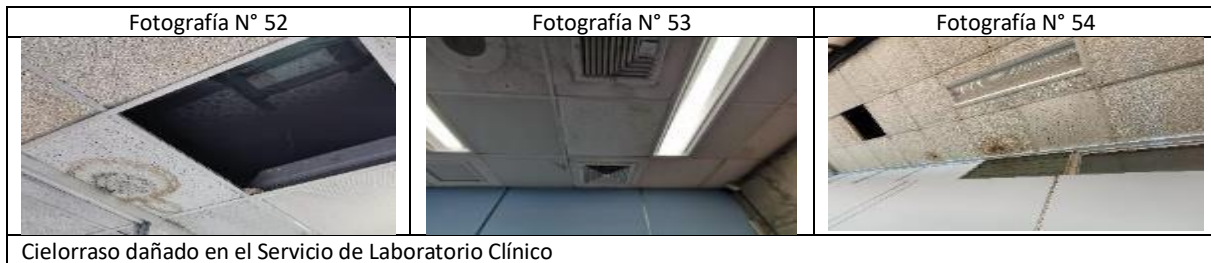
En el Servicio Laboratorio Clínico se observó láminas del cielorraso suspendido en mal estado de conservación con problemas de suciedad, hongos, mal colocados o faltantes (fotos 52 a 54).

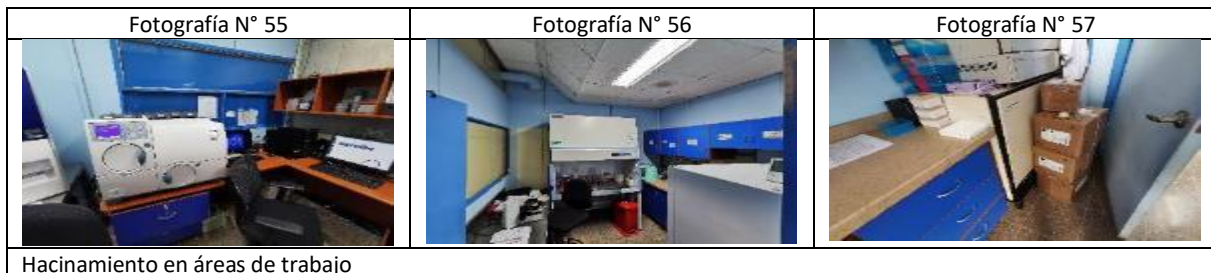
Las áreas de trabajo del Servicio de Laboratorio Clínico se encuentran hacinados (fotos 55 a 57).

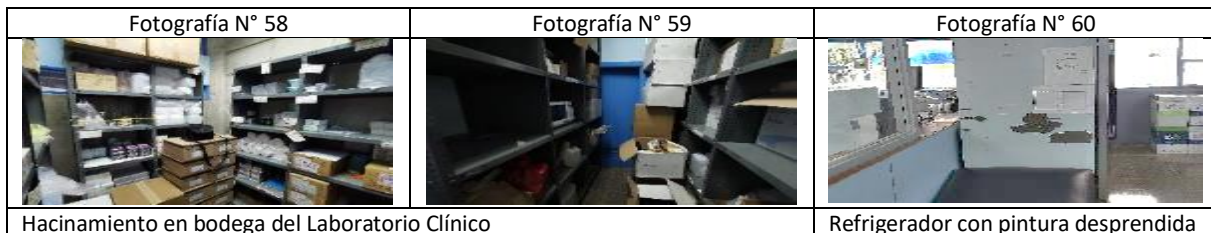
Además, las bodegas se notan igualmente hacinadas al punto de no poder movilizarse entre los estantes, por otra parte, se observó una refrigeradora con el recubrimiento exterior en mal estado de conservación (fotos 58 a 60).
