ASAAI-395-2015
16-12-2015

INFORME SOBRE EL ESTADO DE LA INFRAESTRUCTURA Y CONDICIONES DE ALMACENAMIENTO DE LA FÁBRICA DE ROPA DIRECCIÓN DE PRODUCCIÓN INDUSTRIAL U.E. 8101

GERENCIA DE LOGÍSTICA U.E. 1106

ANEXO 1
FOTOGRAFÍAS INSPECCIÓN 10 DE AGOSTO 2015

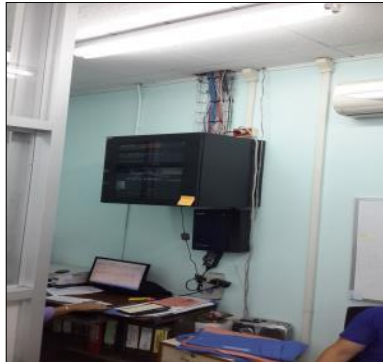
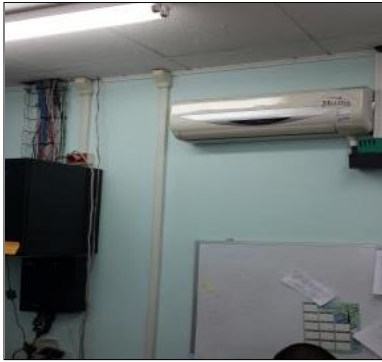
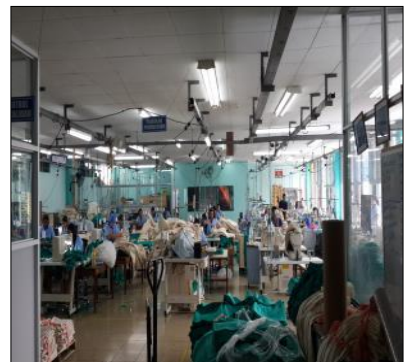
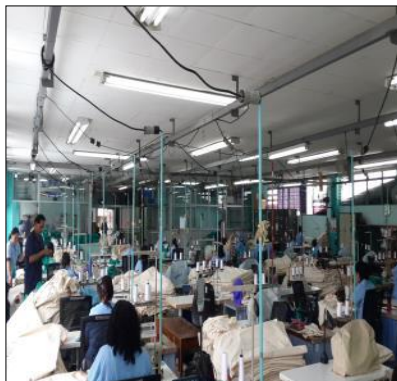
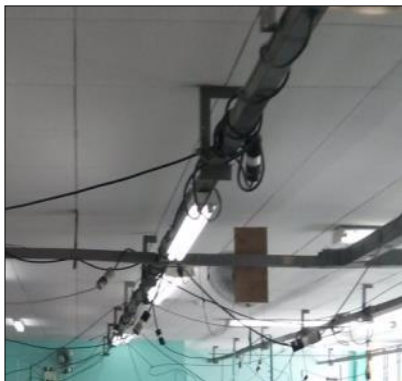
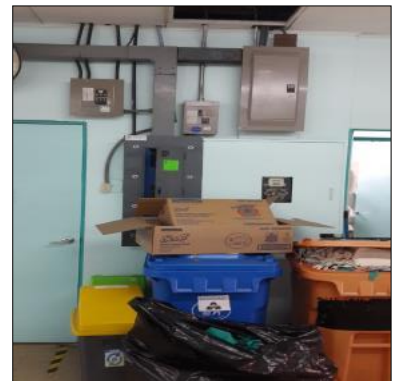
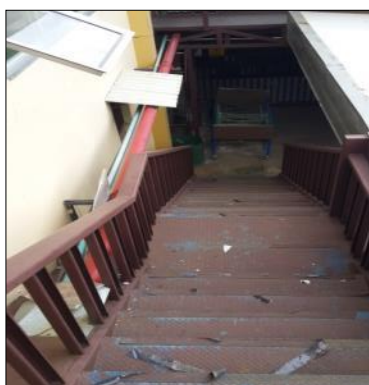
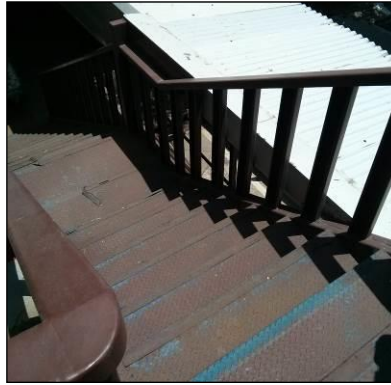
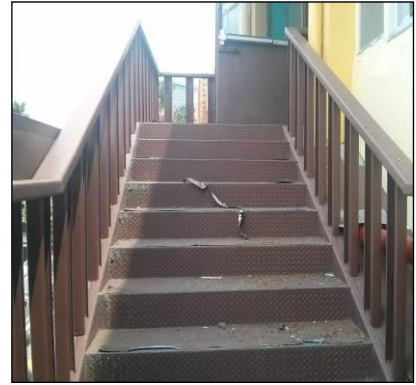
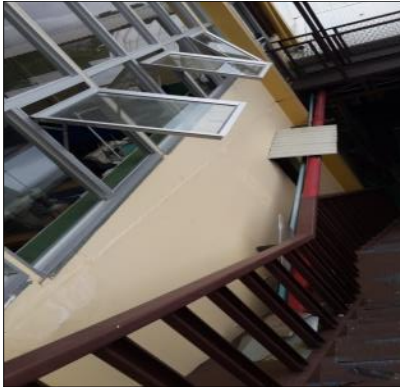
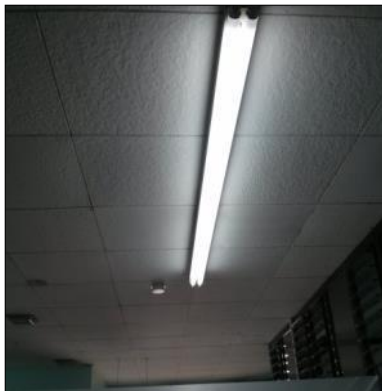
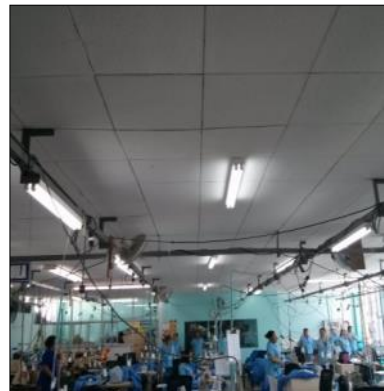
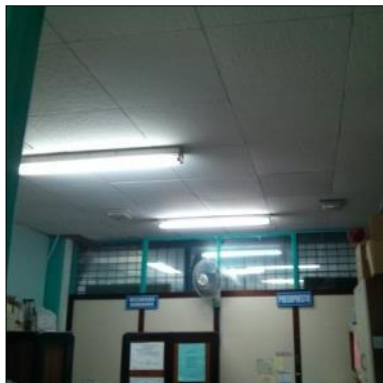
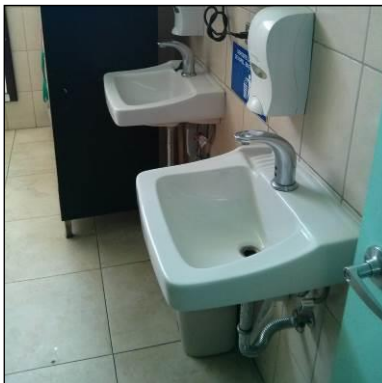
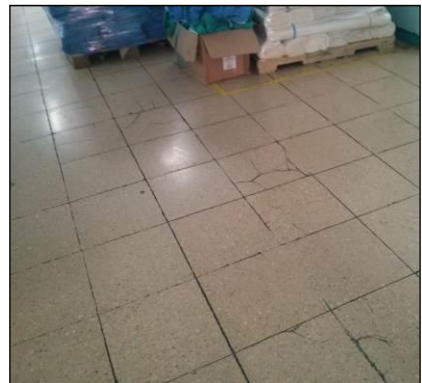
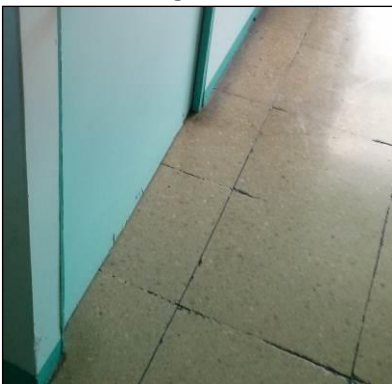
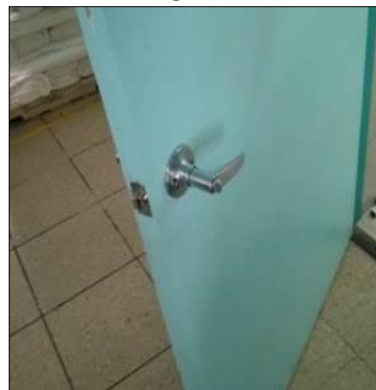
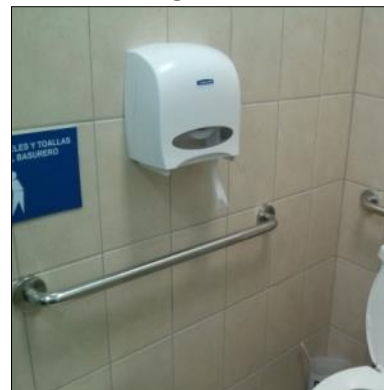
Ítem	Área	Condición Encontrada	Anexo Fotografía
	Área de Producción		
1	Condiciones Constructivas	El sistema de aire acondicionado ubicado en el cubículo de supervisores en donde se ubica el Rack de datos e información, no funciona.	1 y 2
2		Se observan tuberías eléctricas expuestas (tubos conduit) cuando debería ser tubería metálica (EMT). Existen tres tableros eléctricos sin rotulaciones. Cableado expuesto en el área de maquila con extensiones de cableado eléctrico arrolladas en los ductos y sin adecuados elementos de sujeción.	3 a 6
3		Las escaleras de la salida de emergencias se observan despintadas, con oxido, filos cortantes en barandas y presenta desprendimiento de la cinta antideslizante.	7 a 9
4		En la pared junto a la escalera de emergencia existe un techo saliente de metal con bordes filosos en el espacio de circulación de tránsito de personas.	10
5		Las luminarias instaladas en las áreas de recursos humanos, jefatura, secretaria, taller de mantenimiento y maquila no tienen láminas difusoras.	11 a 13

6		Sifones de desagüe de lavamanos oxidados	14
7		Pisos de terrazo deteriorados, presentan fisuras, piezas quebradas y falta del relleno de las sisas	15 a 16
8	Accesibilidad	El llavín de la puerta del servicio sanitario para personas con discapacidad, no cumple los criterios de accesibilidad, por cuanto, el seguro debe ser de botón y no de perilla para facilitar su uso.	17
9		Dispensadores de papel ubicados a una altura	18

2. En el tanto se cumple con la recomendación uno, proceder a efectuar las siguientes acciones:
 - Realizar un análisis de los aspectos evidenciados por la Auditoria en el presente informe sobre las condiciones de mantenimiento, almacenamiento de mercadería, accesibilidad y seguridad de la Infraestructura de la fábrica de ropa. Con los resultados de este análisis, ejecutar un plan de trabajo, de actividades correctivas de conformidad con los riesgos asociados y la asignación financiera. El plan de trabajo deberá contener la fecha de inicio y finalización de cada actividad, el responsable de seguimiento del plan y nivel de prioridad, asimismo, debe contemplar el equipo técnico encargado de ejecutar los trabajos.
 - Efectuar un programa de mantenimiento preventivo y correctivo de las instalaciones y equipamiento, el cual contemple rutinas, cronograma, responsables de ejecución.

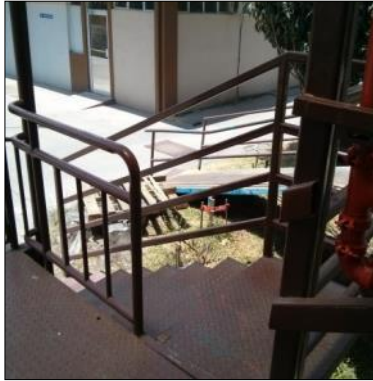
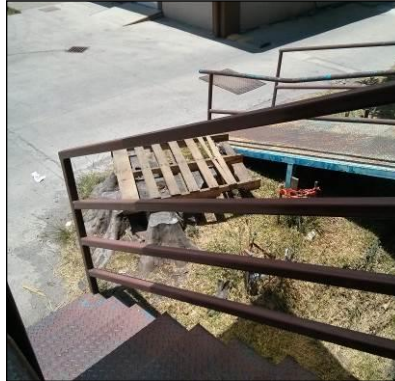
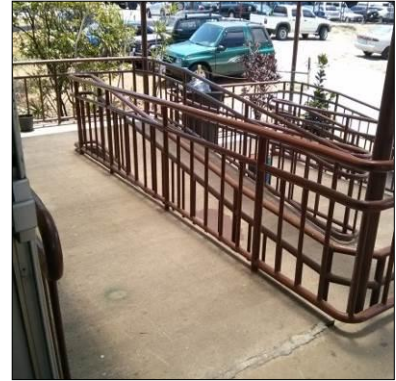
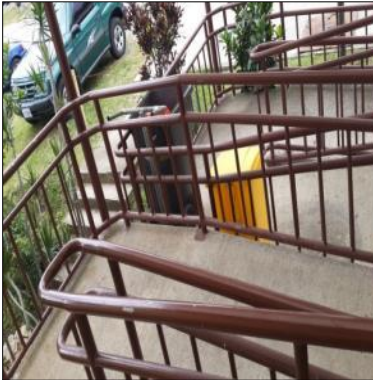
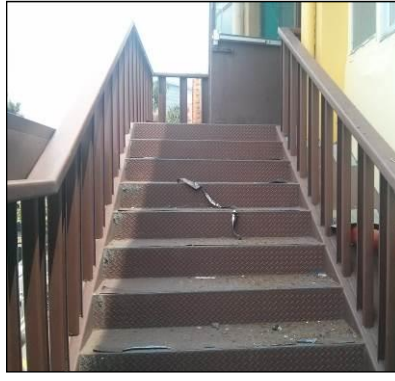
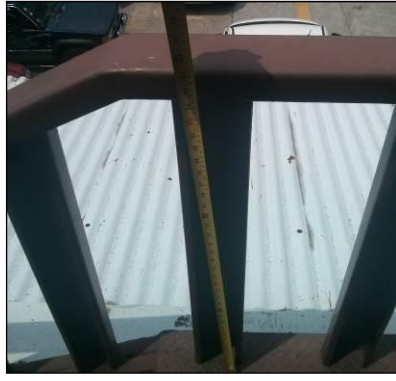
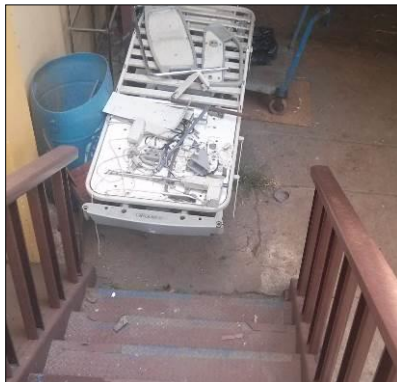
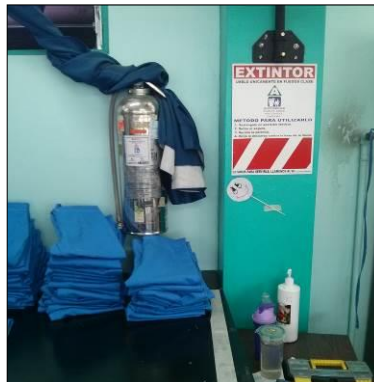
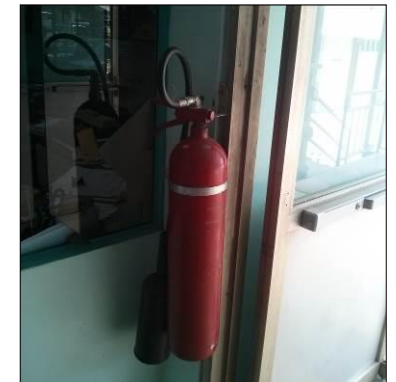
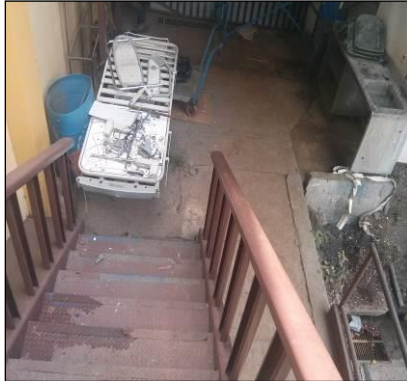
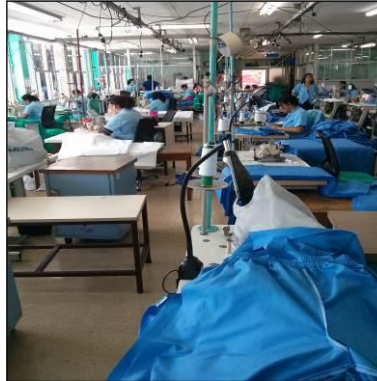
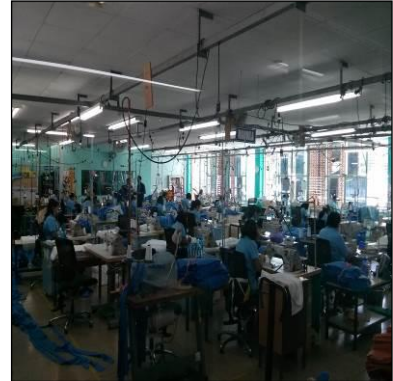
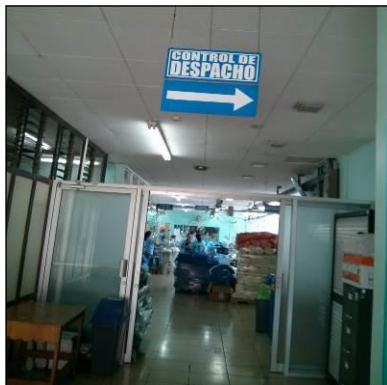
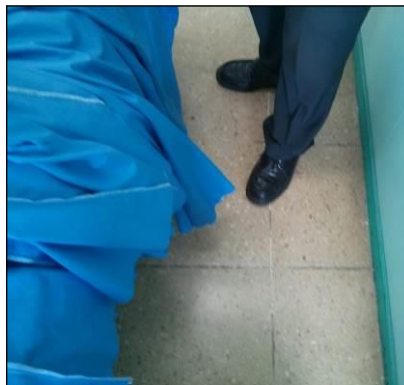
Ítem	Área	Condición Encontrada	Anexo Fotografía
		superior a la establecida en la Guía de Accesibilidad de la CCSS. (Máximo 1.2m) se ubica a 1.6m, aproximadamente.	
10		El diseño de las barandas de la escalera principal no cumplen con los criterios de accesibilidad, por cuanto son hechos en tubo cuadrado y debe ser circular de 5cm de diámetro, asimismo, faltan los salientes al final de los pasamanos y las zonas de aproximación en cada extremo de la escalera	19 y 20
11		El radio de giro de la rampa de acceso al área de jefatura y producción es menor a los 1.5m exigidos en la Guía de Accesibilidad para todos de la CCSS, asimismo no disponen de las zonas de aproximación.	21 y 22
12		En las escaleras de salida de emergencia, las barandas no cumplen con lo indicado en la Guía de Accesibilidad, en cuanto a las alturas y conformación de pasamanos los cuales deben ser de tubo circular de 5cm de diámetro ubicado uno a 90cm de altura y otro a 70cm, con zonas de aproximación en cada extremo y prolongación de los pasamanos de al menos 30cm en cada extremo. El área de descanso debe tener una dimensión de 1.2 x 1.2m y actualmente es menor a 1.0m.	23 a 25

13		El extintor dentro del área de producción está bloqueado por mesas de doblado de ropa.	26
14		El extintor ubicado en la entrada principal carece de rotulación.	27
15	Seguridad (ocupacional)	El final de la escalera de emergencia se encuentra obstruido por una camilla, en la base de la escalera. En la pared junto a la escalera de emergencia existe un techo saliente de metal con bordes filosos que puede afectar a funcionarios en caso de evacuación. No se evidencia rotulación que indique la prohibición de obstruir las escaleras, ni indicación que es una ruta de evacuación o salida de emergencia.	10 y 28
16		En el área de maquila, no hay espacio o pasillos para evacuación, entre cada una de las estaciones de trabajo. No están demarcadas las rutas de evacuación.	29 y 30
17		Existe mobiliario y ropa que obstruye las posibles rutas de evacuación del área de maquila.	31 y 32

- Solicitar colaboración a la Dirección Administración de Proyectos Especiales, para que el programa de Accesibilidad al Espacio Físico y el Programa de Seguridad en Incendios y Explosiones, realicen, una evaluación de accesibilidad y seguridad de la fábrica de ropa, donde se indiquen los trabajos a realizar para garantizar la accesibilidad a los espacios, además, de la seguridad de la infraestructura contra incendios y el establecimiento de rutas de evacuación para funcionarios.

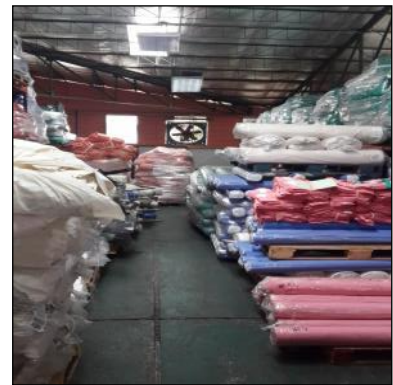
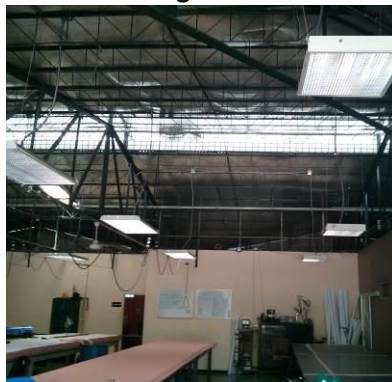
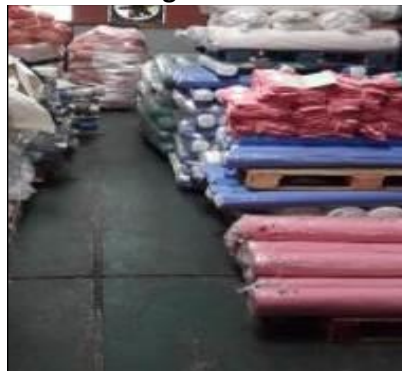
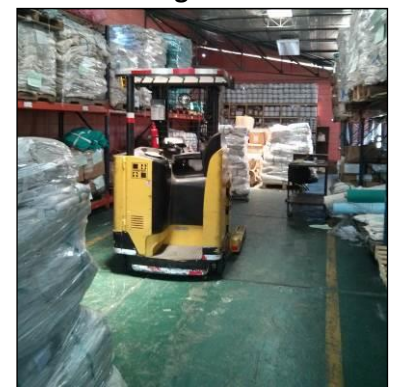
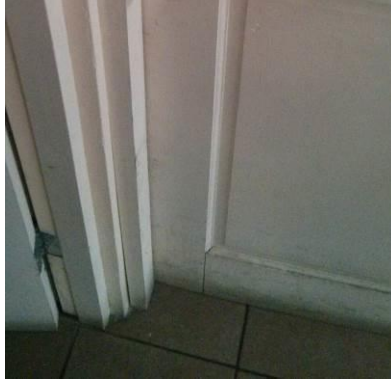
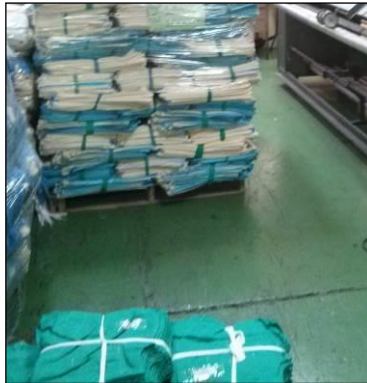
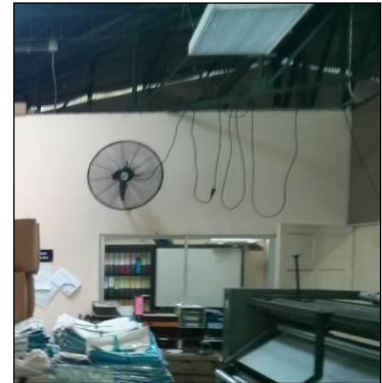
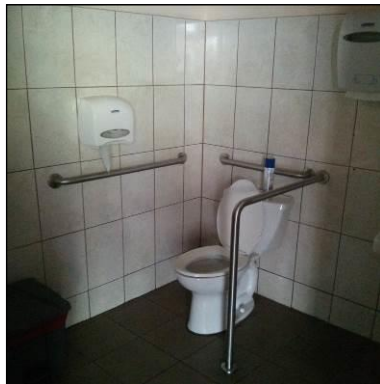
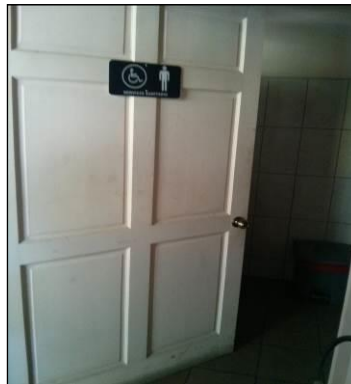
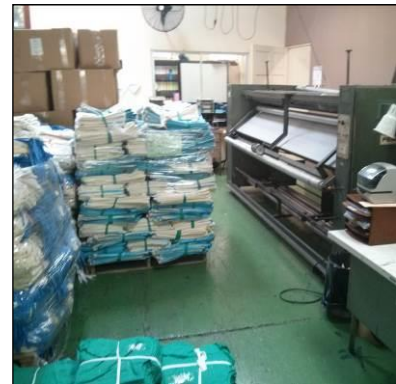
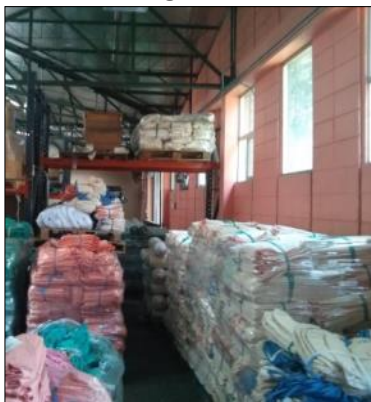
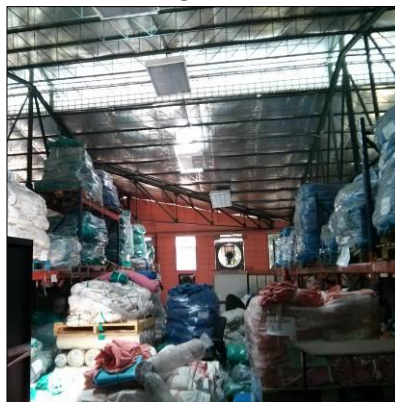
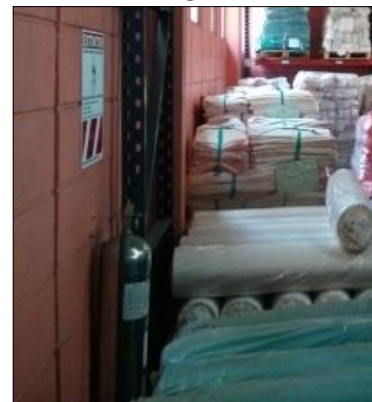
Ítem	Área	Condición Encontrada	Anexo Fotografía
	Área de Bodega y Corte		
18	Condiciones Constructivas	El tipo de construcción y los elementos que dispone, no impide el ingreso de roedores, u otro tipo de animales a la bodega de almacenamiento para evitar la contaminación y deterioro de la mercadería.	33 y 34
19		El piso del área de bodega despintado	35 y 36
20		Las paredes de los servicios sanitarios y oficinas están sucias y manchadas.	37
21		Los pisos presentan fisuras	38
22		Existencia de cableado expuesto sin protección	39
23	Accesibilidad	En el servicio sanitario, el dispensador de toallas de papel supera en 30cm la altura mayor a la establecida en la Guía de Accesibilidad. La barra colocada al lado derecho del inodoro en forma de L, bloquea el traslado de personas de la silla al inodoro, no se dispone de barra vertical en el inodoro.	40
24		El llavín de las puertas del servicio sanitario para personas con discapacidad del área de corte, no cumple los criterios de accesibilidad, por cuanto no es de palanca, asimismo las puertas abren hacia adentro del recinto cuando lo normado es hacia afuera.	41

25		Los pasillos están bloqueados por las tarimas, no permitiendo el traslado de personas con movilidad asistida.	42
26	Seguridad (ocupacional)	No existe sistema de detección de incendios	43 y 44
27		No existen salidas de emergencia provistas de llavines antipánico	-
28		No hay señalamiento de rutas de evacuación.	43 y 44
29		No se observó equipo fijo contra incendios.	-
30		Los equipos extintores se encuentran bloqueados por tarimas con materiales que dificulta observarlos desde un extremo de la bodega	45

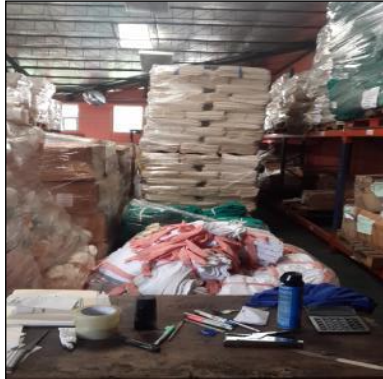
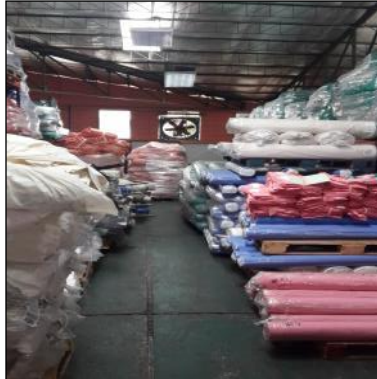
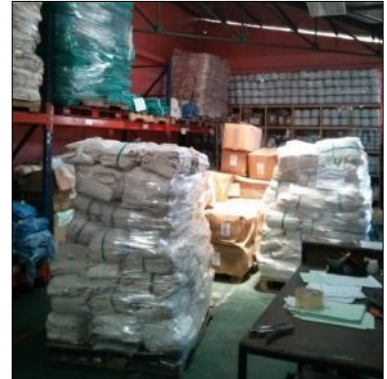
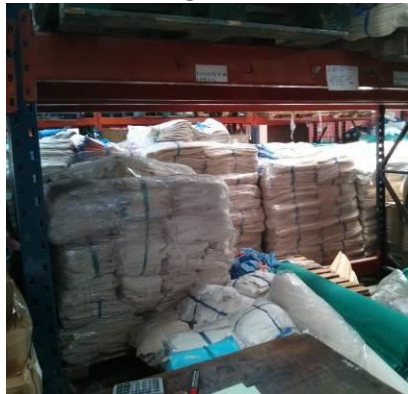
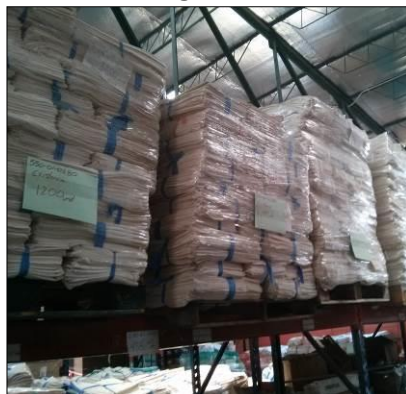
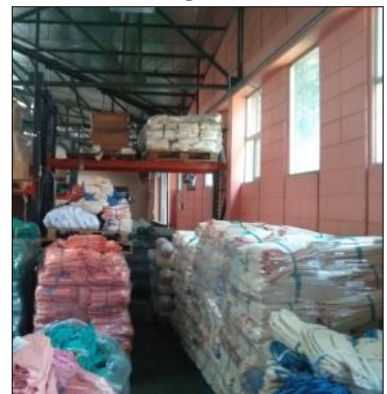
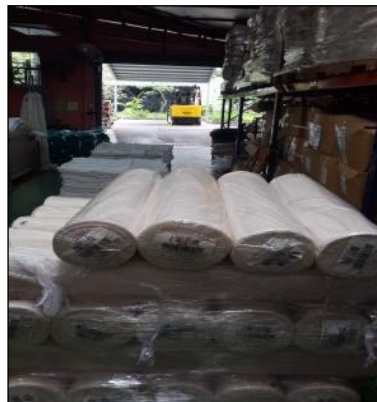
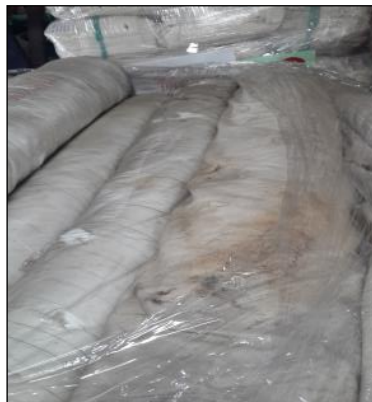
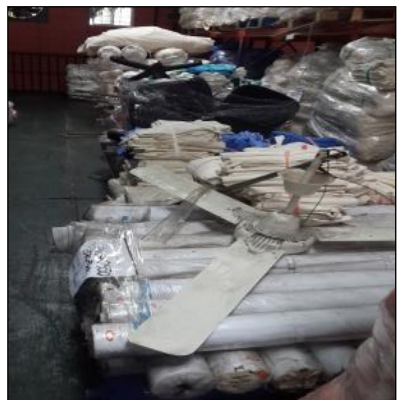
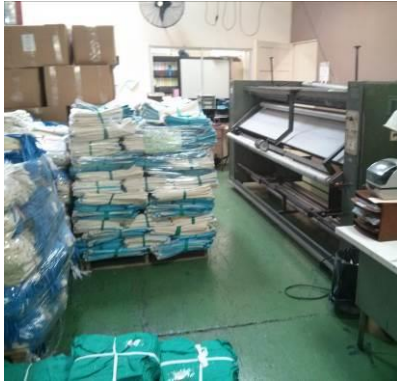
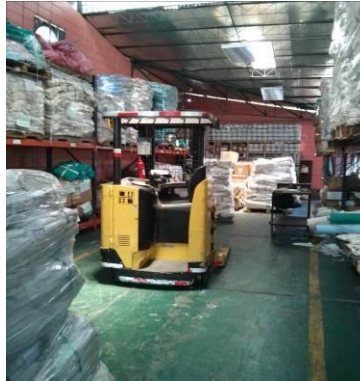
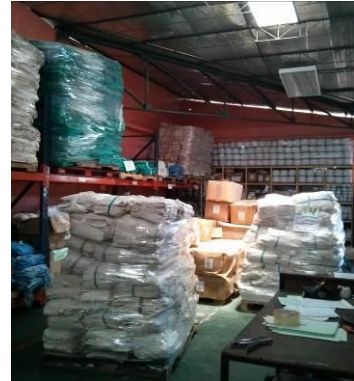
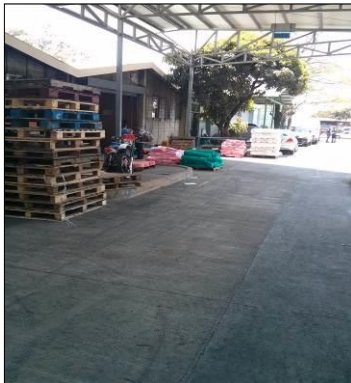
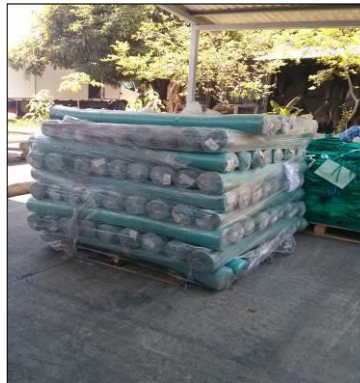
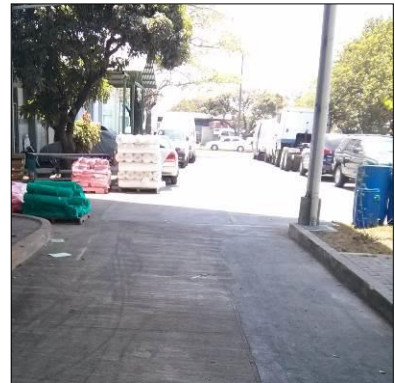
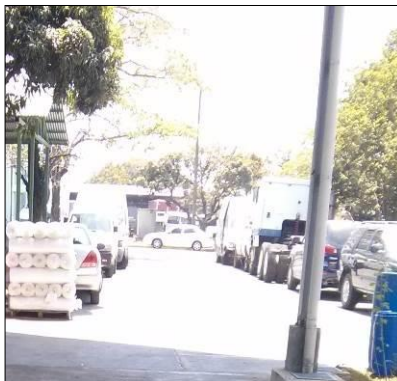
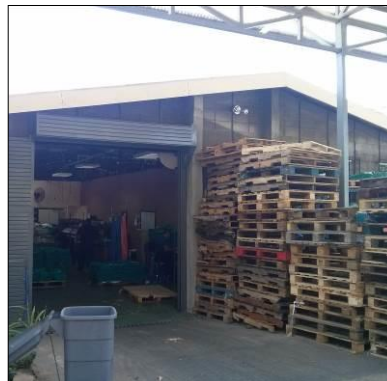
Ítem	Condiciones de almacenamiento de materiales e insumos para la Producción	Anexo 1 Fotografía
1	En el área de bodega existe ropa terminada, mezclada con materia prima y mercadería no despachada	46 Y 47
2	En el área de bodega, los pasillos están obstruidos por tarimas que almacenan ropa terminada e insumos para la fabricación de ropa, que no permiten la maniobra de tarimas ubicadas en los racks.	48
3	La estantería tipo rack instalada es insuficiente para el almacenamiento de mercadería.	49 Y 50
4	No se dispone de áreas separadas por insumos, mercadería lista para despacho, mercadería rechazada, en tránsito o descontinuada.	51 Y 52
5	Se observó tarimas con ropa y materiales manchados y sucios	53
6	Se evidencian activos ubicados sobre tarimas que almacenan ropa terminada y telas.	54
7	No existe una área exclusiva e independiente de la bodega para el marcaje, planchado y doblado de ropa	55
8	Dentro del área de bodegas no hay espacio en pasillos para maniobrar el montacargas, por lo que se debe movilizar tarimas hacia el pasillo externo para poder ingresar el montacargas, requiriendo mas tiempo de uso de maquinaria, mayor desgaste de este y tiempo u horas habiles de funcionarios. Lo anterior, además, genera el riesgo de dañar la ropa confeccionada o materia prima.	56 Y 57

9	En la bodega de almacenamiento, no hay un espacio destinado para acopio, conteo y revision de ropa proveniente de maquilas externas.	-
10	Al estar las tarimas de ropa y telas ubicadas en sectores externos al área de bodega no se garantiza una adecuada custodia contra perdida o robo, ya que cualquier persona tiene acceso a este sector.	58 Y 59
11	Al existir una separaracion de 400m entre las bodegas y el área de producción se produce un mayor desgaste del montacargas por el desplazamiento, ademas un aumento de tiempo de producción y la imposibilidad de acarreo de materiales y ropa lista cuando llueve. (ver anexo 2) lo anterior, aumenta el riesgo de generar accidentes laborales en el trayecto comprendido entre la bodega y el área de producción.	60
12	La calle de acceso de camiones para la carga y descarga de materiales esta obstruida por vehiculos de funcionarios estacionados a ambos lados de la vía, lo que podría producir	61

Ítem	Condiciones de almacenamiento de materiales e insumos para la Producción	Anexo 1 Fotografía
	Accidentes o daños al ser zona de movilización de carga.	
13	Las tarimas se almacenan a la intemperie, lo cual disminuye su vida útil.	62
14	Las condiciones de almacenamiento dificultan la labor de inventariar la mercadería almacenada.	-

1. Realizar una evaluación de necesidades de la fábrica de ropa el cual contemple los requerimientos mínimos de: espacio físico, cantidad de bodegas, instalaciones electromecánicas, áreas de trabajo, costos de mantenimiento y operación, accesibilidad, cumplimiento de la normativa vigente entre otros para mejorar las condiciones laborales y la productividad.
