ASAAI-048-2016
18-04-2016

INFORME SOBRE EL ESTADO DE LA INFRAESTRUCTURA DEL LABORATORIO DE PRODUCTOS FARMACÉUTICOS DIRECCIÓN DE PRODUCCIÓN INDUSTRIAL U.E. 8101 GERENCIA DE LOGÍSTICA U.E. 1106

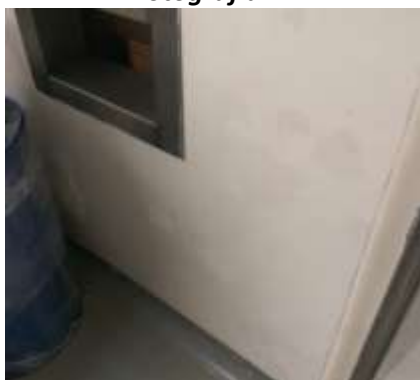
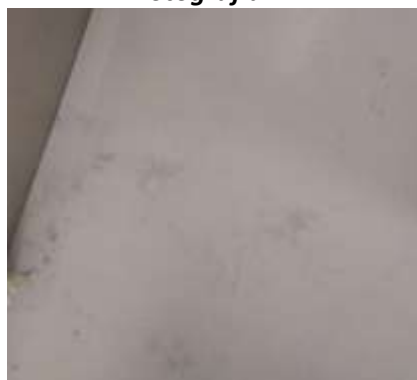
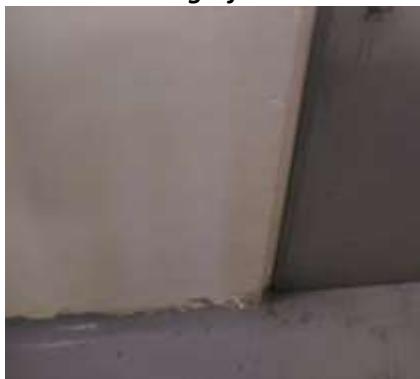
Manufactura de Cremas		
10	Paredes con desprendimiento de pintura.	21 a 23
11	Colocación de pasta en paredes a las cuales no se les ha dado el acabado final.	23
12	Fuga de agua en tubería en el área de manufactura de cremas.	24
13	Manchas de óxido en pisos	25

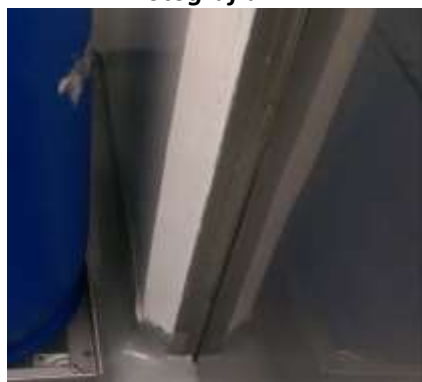
Fotografía 27

ITEM	CONDICIÓN ENCONTRADA	FOTOGRAFÍA Anexo 1
14	Fisuras en marcos de puertas	26 y 27
15	Deterioro de pintura epóxica de pisos	28 y 29
16	Daños en paredes por el rose de carritos de transporte.	30
17	Las puertas de las esclusas no cierran completamente	-
Manufactura de líquidos 2		
18	El espacio entre el piso y el cielorraso es insuficiente para el depósito de materiales en los tanques de preparación de medicamentos.	31
19	La transferencia de líquidos del área de manufactura al área de envase se realiza mediante una manguera PVC colocada sobre el suelo del área cuando debería ser mediante tubería de acero inoxidable.	32 y 33
20	Los cielorrasos no son lisos, están constituidos por láminas de cielo suspendido, para evitar las hendiduras se colocó cinta.	36
Manufactura de líquidos 1		
21	Cintas para tapar juntas del cielo suspendido de techo están desprendidas	37
22	Humedad en cielos y lámina de acero inoxidable por condensación	38

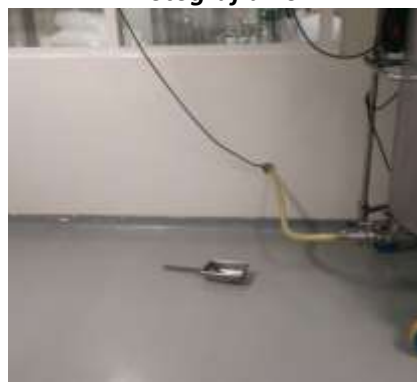
Fotografía 40

23	La transferencia de líquidos del área de manufactura al área de envase se realiza mediante una manguera PVC colocada sobre el suelo del área cuando debería ser mediante tubería de acero inoxidable.	40
24	Las puertas de las esclusas no cierran completamente	-
25	Los cielorrasos no son lisos, están constituidos por láminas de cielo suspendido, para evitar las hendiduras se colocó cinta.	42
26	Deterioro de paredes internas por golpes de carritos transportadores.	43
Fraccionamiento		
27	Falta de espacio para almacenamiento.	44 y 45
28	Mezcla de productos para diferentes medicamentos en un mismo rack y tarimas.	46 y 47
29	Ausencia de un exclusiva para el ingreso de material	48
30	Faltan hules de protección en patas de muebles para evitar daños en piso.	49
31	Fisuras en marcos de puertas	50
32	Desprendimiento de cinta en cielo suspendido	51
33	Desprendimiento de pintura epóxica de pisos	52
34	Abultamiento de pasta en paredes	53

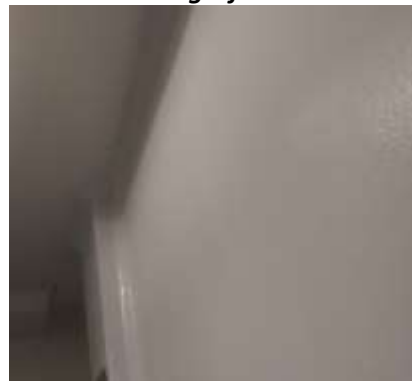
Fotografía 54

Vestidores internos		
35	Fisuras en curvas asépticas entre paredes y cielo raso	54
36	El área de vestidores no está diseñada para evitar la contaminación de la vestimenta.	55
37	Fisuras en la curva aséptica entre pared y piso	56
Manufactura de tabletas

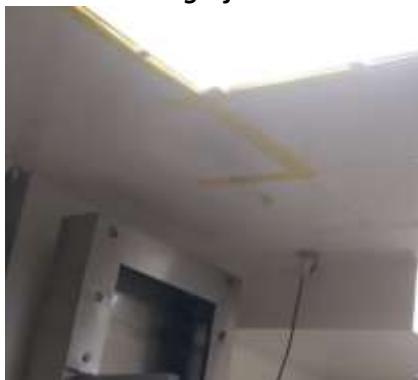
Fotografía 57

ITEM	CONDICIÓN ENCONTRADA	FOTOGRAFÍA Anexo 1
38	Cintas adhesivas en las juntas de láminas de cielo suspendido	57
39	Fisuras entre el cielo y la cinta tapa juntas	58
40	Pintura epóxica de piso deteriorada	59 y 60
41	Hendiduras en el entre cielo en los ductos de extracción.	61
42	Los cielorrasos no son lisos, están constituidos por láminas de cielo suspendido, para evitar las hendiduras se colocó cinta.	61
Laboratorio de control de calidad		
43	Faltan piezas de azulejo en mueble	62
44	Fisuras de piso de terrazo	63
45	El aire acondicionado es por medio de mini Split, el cual según la norma debe ser por ducto.	64
46	La puerta que comunica el área de producción con el laboratorio no tiene vidrio generando contaminación cruzada entre áreas limpias.	65
Bodega de Cajas		
47	Instalaciones eléctricas expuestas.	68
Pasillos internos área de manufactura y áreas comunes		
48	Los pisos de los pasillos presentan desprendimiento de epóxico y daños en los acabados, (huecos)	77 y 78

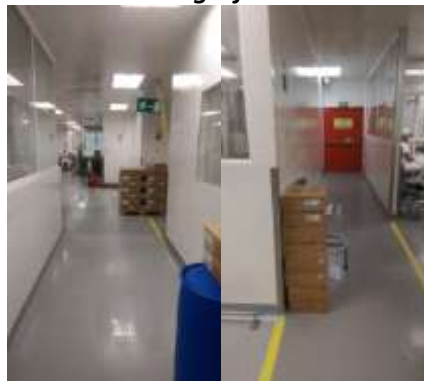
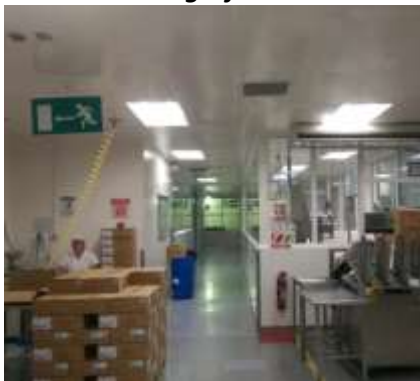
ITEM	CONDICIÓN ENCONTRADA	FOTOGRAFÍA Anexo 1
	mínimo es 30cm), llavín debe ser de palanca y es de pomo.	
	ASPECTOS DE SEGURIDAD	
	Manufactura de líquidos 2	
60	Ausencia de dispositivos de detección de humo.	34 y 35
	Manufactura de líquidos 1	
61	Ausencia de detectores de humo.	39
62	Rack de estantería para subir los productos a los tanques de mezclado no están anclados al piso.	41
	Bodega de suministros	
63	Los racks de almacenamiento no están anclados al piso, además no están amarados entre sí.	66 y 67
	Bodega de Cajas	
64	No hay detectores de humo.	69 y 70
65	No se observan equipos de extinción de fuego cercanos.	71
66	Salidas y equipos de extinción se encuentran bloqueados por mobiliario y tarimas con productos.	72 y 73

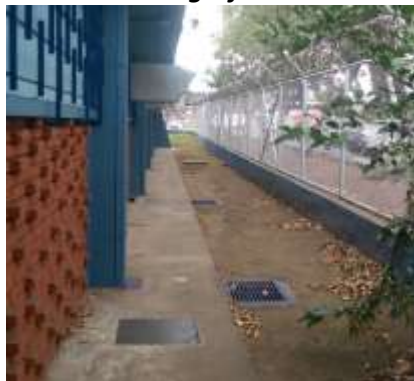
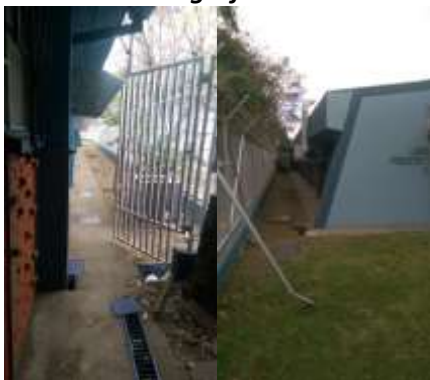
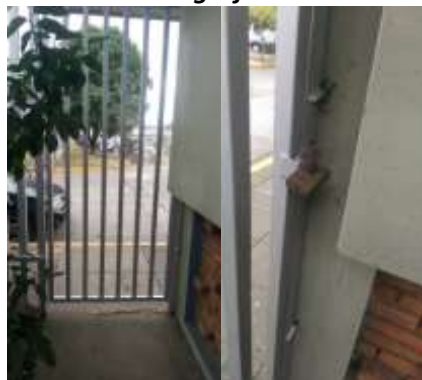
49	Los bumpers colocados sobre los pisos están desprendidos.	79
50	Puertas de exclusas con marcas de oxidación	80
51	Tapas de cajas de registro con oxido y desprendimiento de piso alrededor	81
Vestidores Externos		
52	Faltante de piezas de cielo suspendido.	85
53	En el área de duchas faltan los calentadores y esta el cableado expuesto.	86 y 87
54	Las lámparas carecen de láminas difusoras	88
55	Faltan piezas en rejillas de desagüe	89
ASPECTOS DE ACCESIBILIDAD		
Taller de Mantenimiento		
56	Ausencia de señalización de rutas de evacuación.	18 y 19
Pasillos internos área de manufactura y áreas comunes		
57	El área de producción no dispone de servicios sanitarios para personas con discapacidad.	-
58	Las salidas de emergencias del costado este dan a un área verde que presenta obstáculos para la evacuación como cajas de registros y tapas de arquetas, así mismo uno de los portones permanece cerrado con candado.	74 a 76

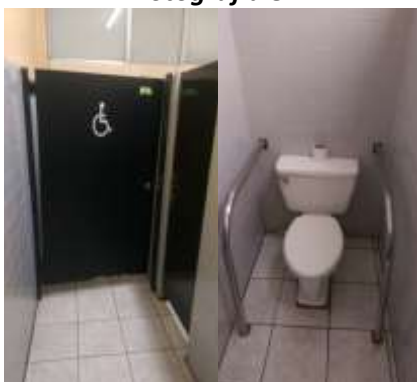
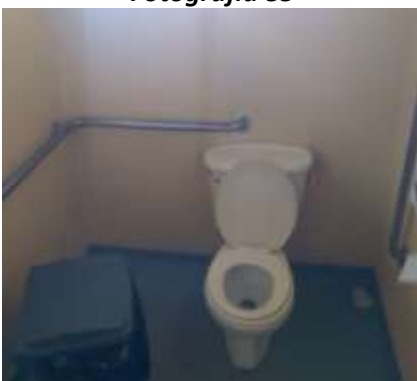
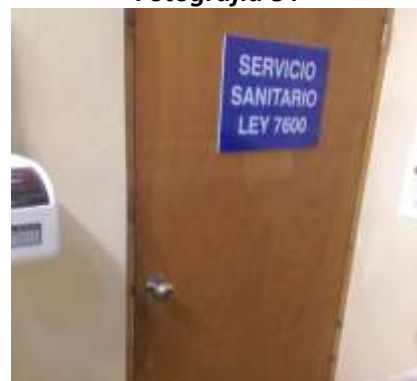
59	Los servicios sanitarios destinados a personas con discapacidad no cumplen la los requerimiento de la Ley 7600, ni la Guía de Accesibilidad para todos de la CCSS, en cuanto a dimensiones (1.6m x1.85m, mínimo es 1.55m x2.55m) espacio entre la pared y el inodoro (75cm cuando lo	82 a 84
