> AGO-406-2015 18-12-2015

EVALUACIÓN SOBRE EL ESTADO DE CONSERVACIÓN Y LA GESTIÓN DE MANTENIMIENTO DE LAS SALAS DE OPERACIONES DEL HOSPITAL MAX TERÁN VALLS DE QUEPOS U.E. 2308

DIRECCION REGIONAL SERVICIOS DE SALUD PACIFICO CENTRAL U.E. 2598

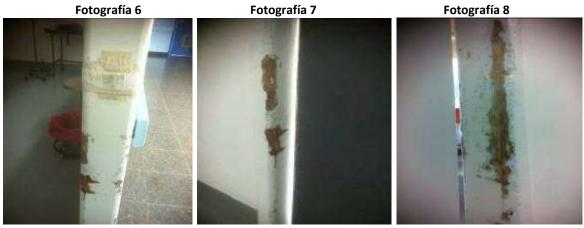
Los marcos de madera de las puertas de cada quirófano son en madera, las cuales se observaron dañadas principalmente por el paso de equipos y camillas, se ha deteriorado la capa de pintura y deja expuesta la madera, lo cual al ser un material poroso facilita la acumulación de suciedad (Fotografías 6 a 14).

Marcos de madera con desprendimientos y con esparadrapo

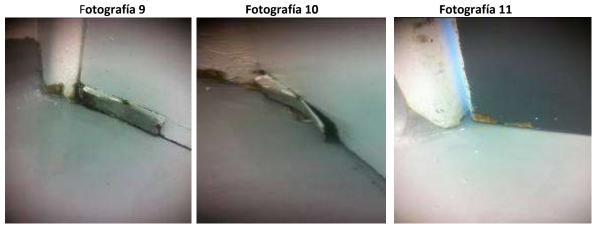
Daños en paredes

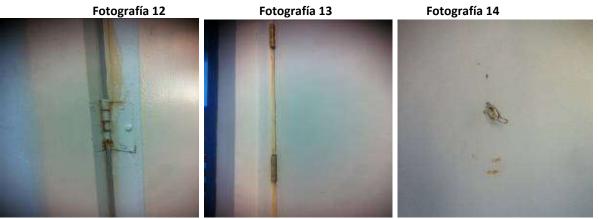
Oxido en bisagras de puertas, cableado expuesto en Sala 02.

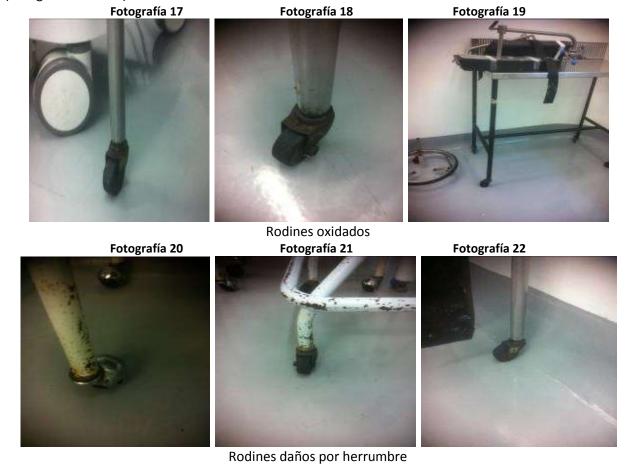
Los rodines de las mesas ubicadas en los quirófanos se evidencian con exceso de herrumbre y suciedad, (Fotografías 17 a 22).

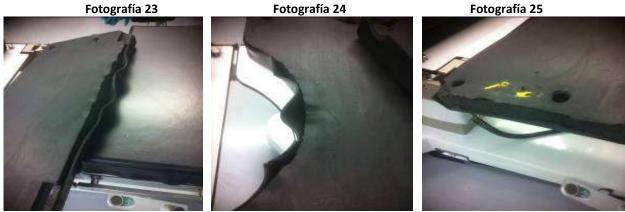
La mesa quirúrgica número 646049, utilizada en el quirófano 01, presenta daños en el vinil del colchón, así mismo, se ha utilizado esparadrapo para reparaciones (Fotografías 23 a 28).

COLCHON DE MESA QUIRÚRGICA CON ABERTURAS

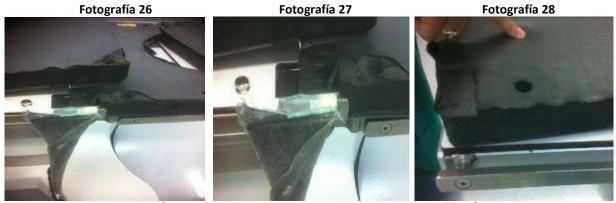
UTILIZACIÓN DE ESPARADRAPO EN COLCHON DE MESA QUIRÚRGICA

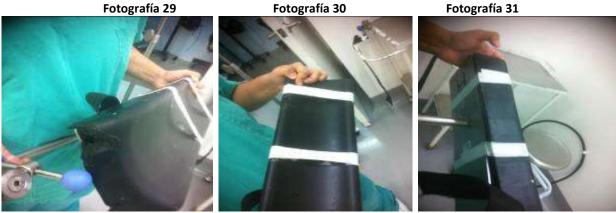
Las braceras de las mesas quirúrgicas se encuentran rotas y se utiliza esparadrapo para unir las partes. (Fotografías 29 a 31).

Uso de esparadrapo en Braceras de mesa quirúrgica.

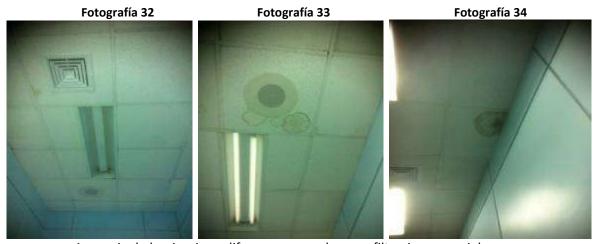
Se evidenció la ausencia de fluorescentes y difusores en las lámparas de alumbrado, además, manchas en el cielo raso por filtraciones (Fotografías 32 a 34)

Ausencia de luminarias y difusores y manchas por filtraciones en cielo raso.
