Auditoría Interna

AD-AOPER-0041-2023

ASUNTO: Oficio de Advertencia sobre la propuesta de donación de un terreno para la construcción del Ebáis de Sixaola.

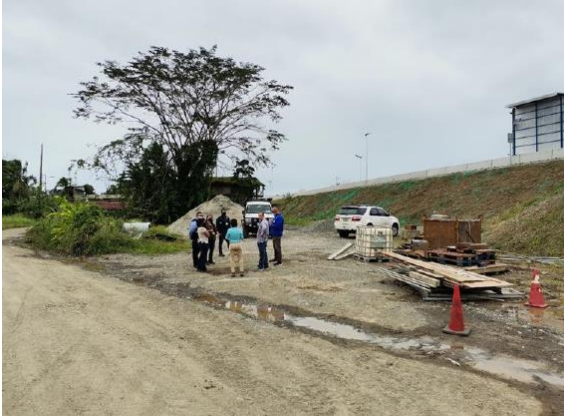
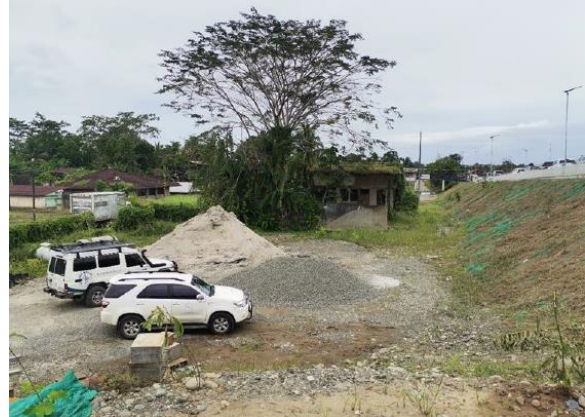
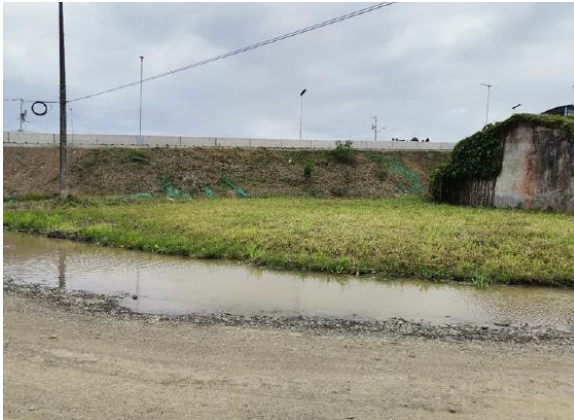
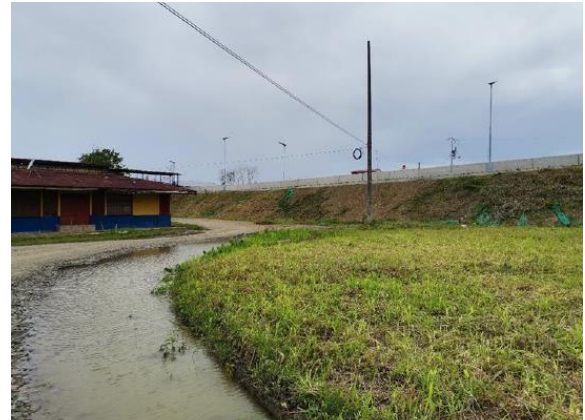
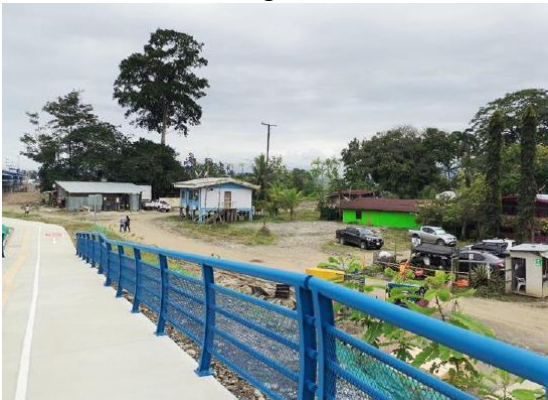
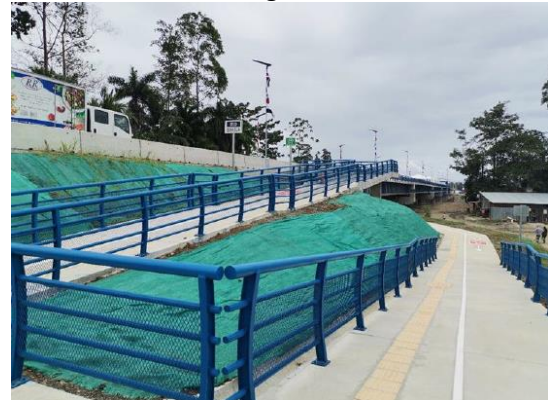
**Fotografías del informe de valoración técnica del
Área Regional de Ingeniería y Mantenimiento Huetar Atlántica**

“RECOMENDACIONES CIVILES: Considerando las diferencias de niveles observadas en el sitio, es de suma importancia contar con un levantamiento topográfico, ya que, si el EBAIS debe quedar en altura, será necesario construir un relleno con el respectivo sistema de retención o se podría valorar algún sistema en altura, en el cual la planta baja no se considere para la atención de pacientes y ante eventos de futuras inundaciones, no se ponga en riesgo la integridad de las personas y los bienes de la CCSS. Todo lo anterior se menciona considerando que históricamente esa zona tiene un alto potencial de inundación que ha alcanzado aproximadamente 2 m de altura en las edificaciones cercanas a la propiedad en análisis. (...) El manejo de aguas pluviales no es el adecuado, según se observa en uno de los extremos del lote un “empozamiento” de lo que parece ser agua pluvial. Con esto tendría que analizarse la posibilidad de con el proyecto realizar obra que mitigue esta situación.

RECOMENDACIONES SISTEMA ELÉCTRICO: *Frente al lote no existe sistema eléctrico primario, se deberá de construir un sistema de media tensión mediante el cual se traslade el primario a los linderos del lote con posteado. Todo esto no sin antes obtener el estudio de ingeniería del ICE. Se observó en zonas aledañas que existe la práctica, evidentemente por los fenómenos de inundación, de colocar los medidores a una altura por encima de la convencional o normada. Esto es importante tomarlo en cuenta a fin de brindar confiabilidad y continuidad al sistema. Igualmente, y al encontrarse en la cola del sistema eléctrico la mala calidad de energía y los cortes de suministro eléctrico podrían ser frecuentes por lo que se deberían de tomarse en cuenta y evaluar la necesidad de la instalación de una planta eléctrica".* (El subrayado no es parte del original) **Fotografías Anexo 1**
