AGO-197-2019
13-12-2019

ÁREA GESTIÓN OPERATIVA

AUDITORÍA DE CARÁCTER ESPECIAL SOBRE EVALUACIÓN INTEGRAL EN ÁREA DE SALUD GARABITO EN MANTENIMIENTO, INFRAESTRUCTURA, EQUIPAMIENTO Y ACTIVOS.

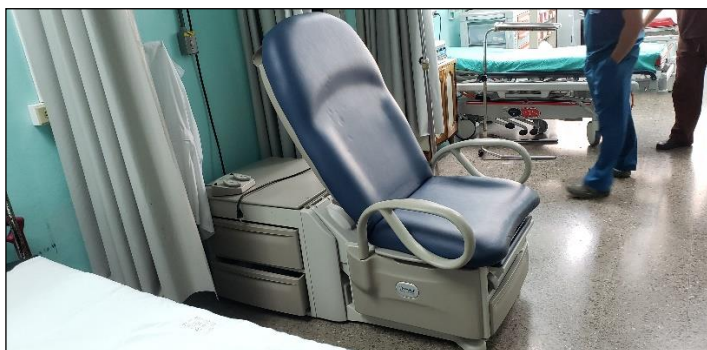
Mediante el recorrido de inventario de activos⁶ realizado por esta auditoria se ubicó una cama-silla medica marca *Brewer*, modelo *access high-low exam table 700*, a la cual no se le logró ubicar placa que la identificara con activo de la institución. Al respecto la coordinadora de activos, la Sra. Dayana Ibarra Mesén indicó que no cuenta con documentación del ingreso de dicho equipo médico.

**Ilustración 1. Ilustración 1.
Cama ginecológica sin placa.**

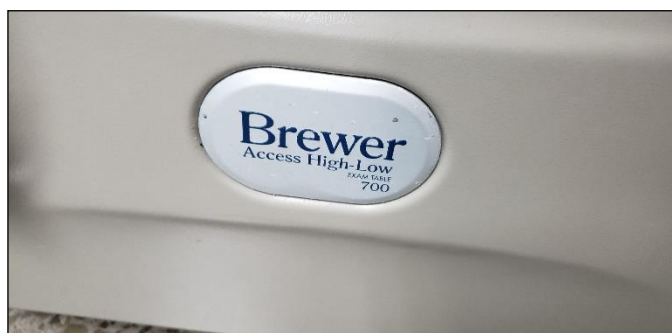
**Ilustración 2. Cama ginecológica sin placa.
Emergencias, Área de Salud Garabito.**

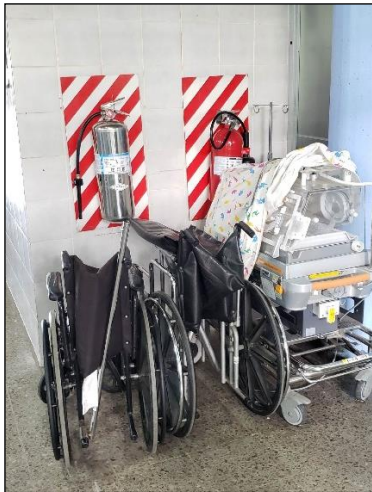
Mediante el recorrido de inventario de activos⁷ realizado por esta auditoría se ubicó una incubadora en desuso, la incubadora para traslados placa 1109499, la cual está ubicada cerca de los servicios sanitarios para usuarios, cubierta con una sabana. Dicho activo ingreso a la unidad el 26 de octubre de 2017, con un valor actual de ₡ 10,398,314.15 (diez millones trescientos noventa y ocho mil trescientos catorce colones con 15/100). Se logra observar como parte de los accesorios de la incubadora se encuentra dentro de sí misma, sin haber sido utilizada. Además, la garantía venció el 28 de setiembre 2019.

Ilustración 3.
Incubadora en aparente desuso.

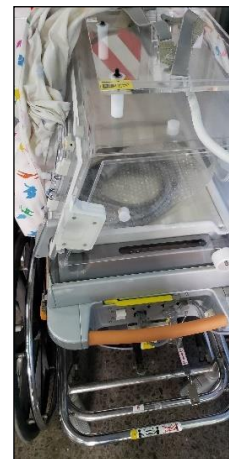
Ilustración 4.
Incubadora en aparente desuso.

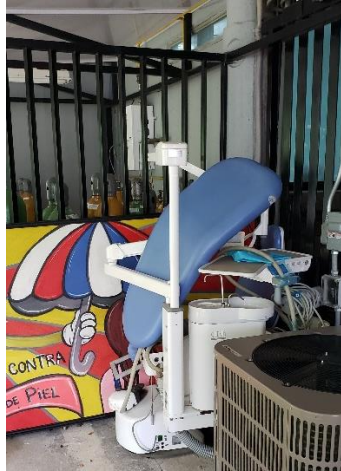
También se logró ubicar en la zona exterior del inmueble la unidad dental placa 746690, ubicada al lado de la zona adecuada como comedor de funcionarios, cercana a la malla perimetral del Área de Salud. La cual tiene un valor actual de 1,242,359.95 colones (un millón doscientos cuarenta y dos mil trescientos cincuenta y nueve colones con 95/100).

Ilustración 5.
Unidad dental al exterior del centro de salud.

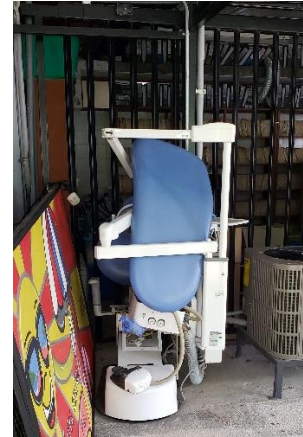
Ilustración 6.
Unidad dental Ubicada en exterior del inmueble.

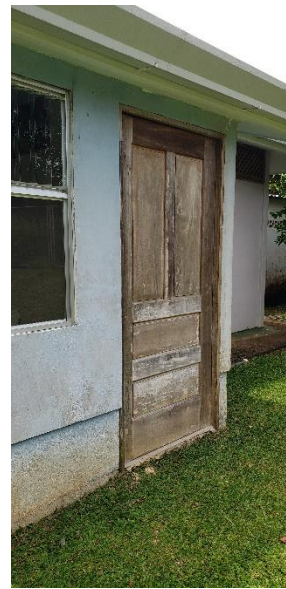
Fotografía 24

| Resultado de inspección efectuada a la infraestructura del edificio Área de salud Garabito entre el 10 y el 11 de setiembre 2019. | | | |
|---|---|--|---|
| | Exterior | Puerta visiblemente deteriorada | 24 |

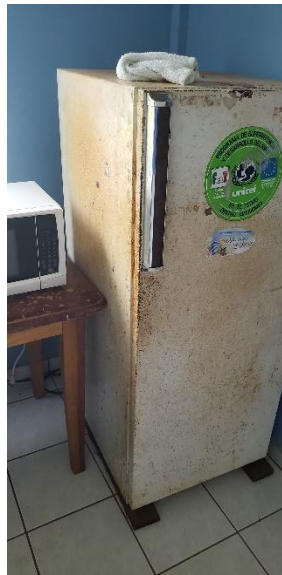
Fotografía 27

| Resultado de inspección efectuada a la infraestructura del edificio Área de salud Garabito entre el 10 y el 11 de setiembre 2019. | | | |
|---|---|--|---|
| | Cocina | Refrigeradora deteriorada sin placa | 27 |

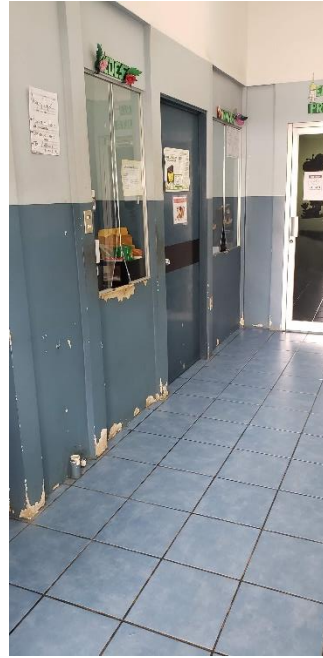
Fotografía 56

| Resultado de inspección efectuada a la infraestructura del edificio Área de salud Garabito entre el 10 y el 11 de setiembre 2019. | | | |
|---|---|---|---|
| | Pasillo | paredes interiores con raspones y pintura deteriorada | 56 |

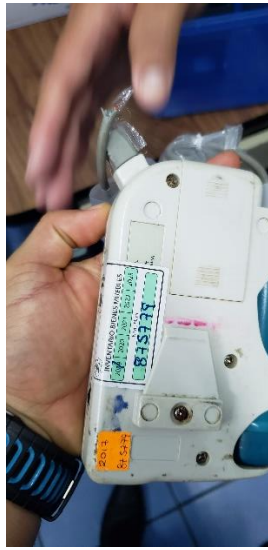
Fotografía 57

| Resultado de inspección efectuada a la infraestructura del edificio Área de salud Garabito entre el 10 y el 11 de setiembre 2019. | | | |
|---|---|---|---|
| | Equipo | Doppler Vascular deteriorado sin mantenimiento (875779) | 57 |

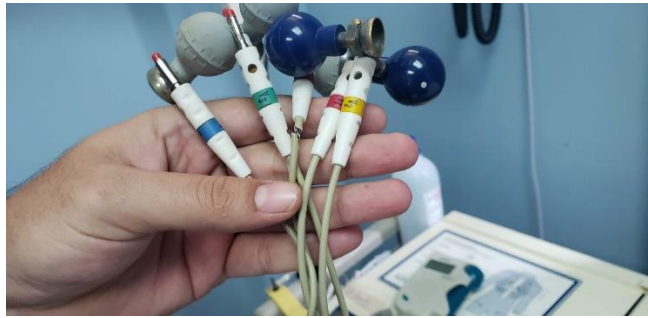
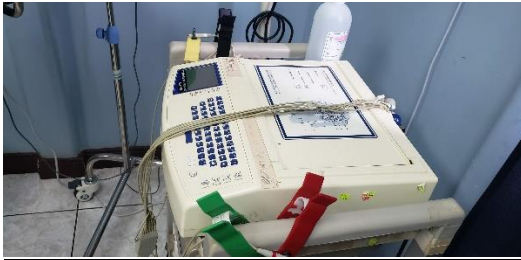
Fotografía 58

| Resultado de inspección efectuada a la infraestructura del edificio Área de salud Garabito entre el 10 y el 11 de setiembre 2019. | | | |
|---|---|---|---|
| | Equipo | Electrocardiógrafo deteriorado sin mantenimiento (746646) | 58,59 |

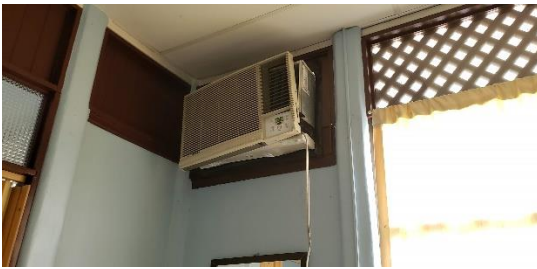
Fotografía 61

| Resultado de inspección efectuada a la infraestructura del edificio Área de salud Garabito entre el 10 y el 11 de setiembre 2019. | | | |
|---|---|---|---|
| | Consultorio | Equipo de Aire accionado deteriorado | 61 |
