AGO-76-2016
21-06-2016

El presente estudio se realizó según el Plan Anual Operativo del Área Gestión Operativa, Subárea Fiscalización Operativa con el propósito evaluar las condiciones de la infraestructura y funcionamiento del Taller Nacional de Órtesis y Prótesis.

ESTUDIO ESPECIAL SOBRE EL ESTADO DE LA INFRAESTRUCTURA DEL TALLER NACIONAL DE ÓRTESIS Y PRÓTESIS DIRECCIÓN DE PRODUCCIÓN INDUSTRIAL, U.E 8101 GERENCIA DE LOGÍSTICA, U.E. 1106

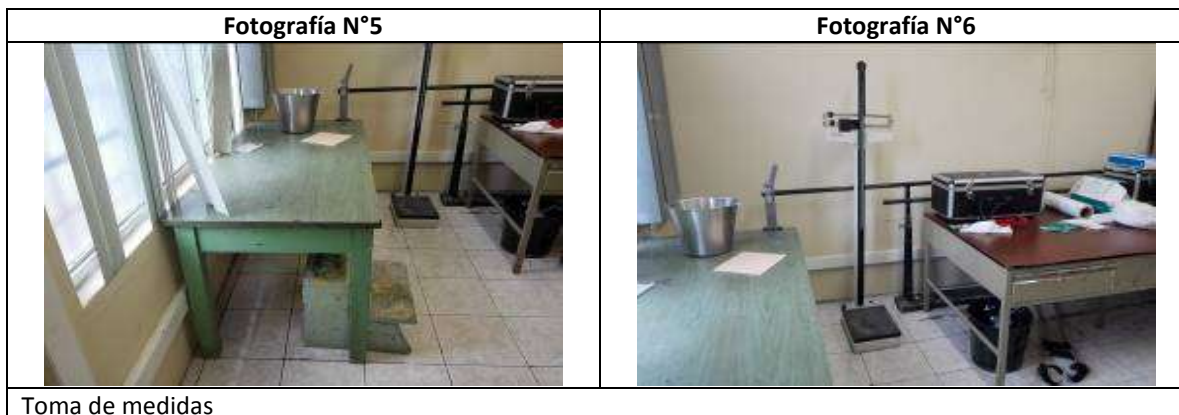
En el área de toma de medidas, el espacio es limitado para la atención de más de un paciente, esta área es una actividad de la ruta crítica de la producción debido a que con la misma se inicia el proceso de confección de las prótesis, por lo que las limitaciones de espacio no permiten que los 6 funcionarios que se encargan de la elaboración de las prótesis trabajen al mismo tiempo, el reducido espacio permite la atención de 2 pacientes del mismo género, si estos están de acuerdo, ya que se limita la privacidad (fotos 5 y 6).

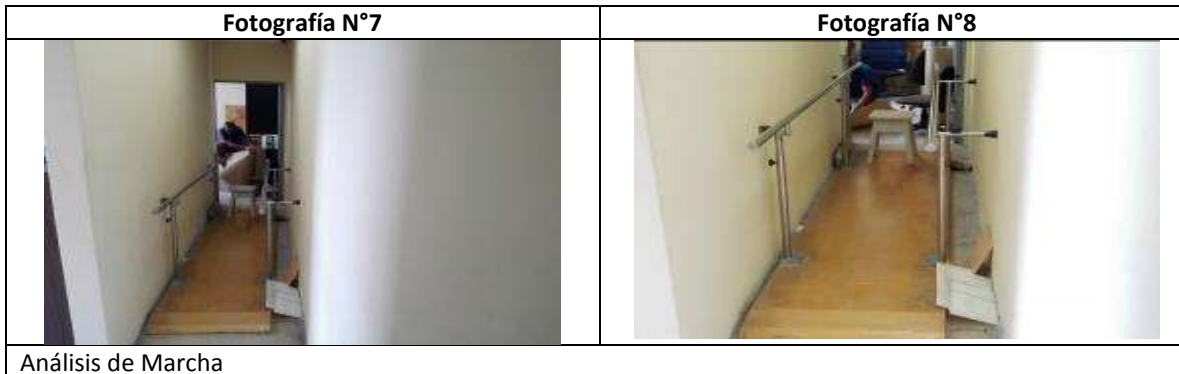
El espacio para el análisis de la marcha de los pacientes donde se prueban las prótesis, se realiza en un pasillo que solamente permite verificar la marcha de frente y posterior debido a que cuenta con paredes a ambos lados, lo que limita el criterio técnico (fotos 7 y 8).

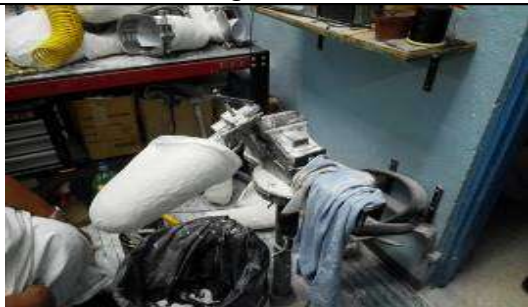
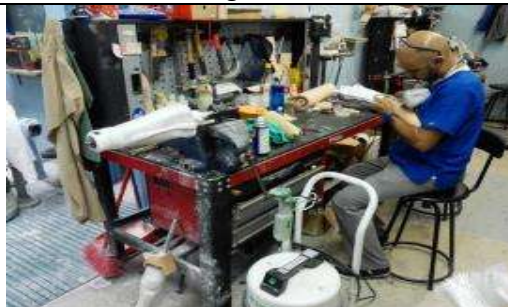
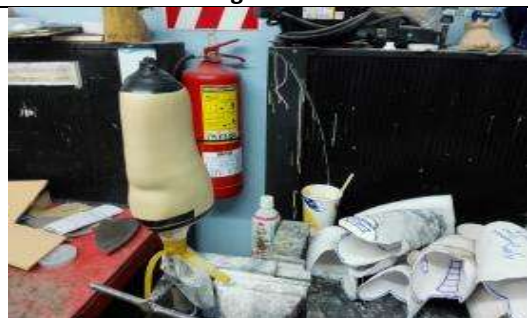
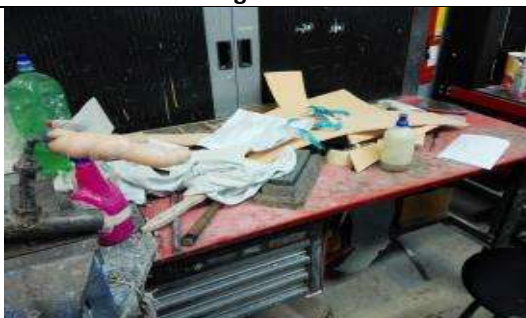
En el área de ensamblaje o producción, existen 8 puestos de trabajo en un espacio reducido, de los cuales 6 están asignados a funcionarios, los otros 2 son de uso común. No existe división entre los espacios para yesos, resina y laminado, en ese mismo espacio se lija el yeso o la fibra de vidrio, se modela, se prepara resina con disolventes y otros químicos, el lugar carece de extractores de aire o polvo (fotos 9 a 18).

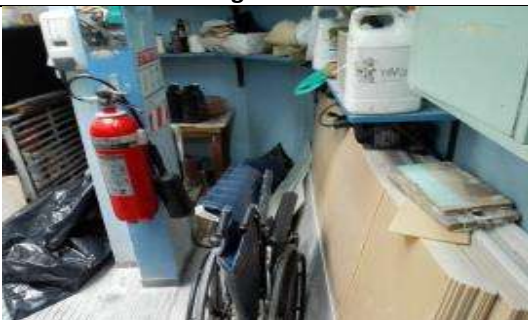
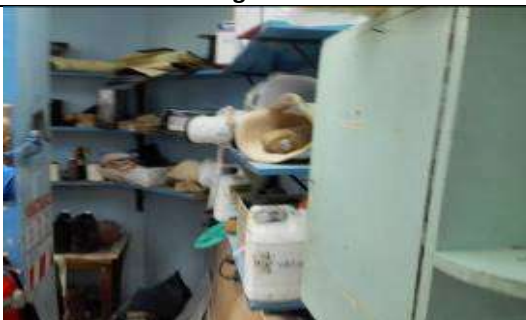
Bodega área ensamblaje

El espacio para la custodia de materiales, suministros, químicos, disolventes y herramientas de uso común es un espacio abierto dentro del área de ensamblaje (fotos 19 y 20).

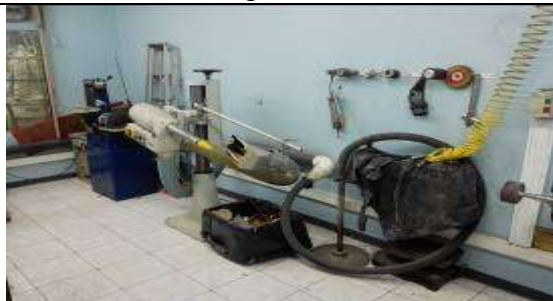
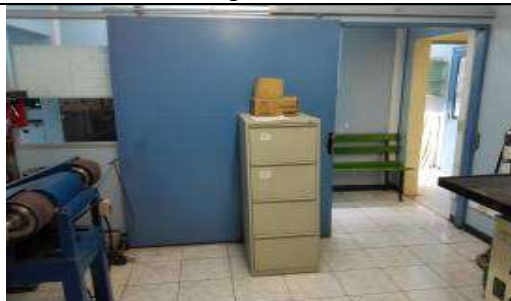
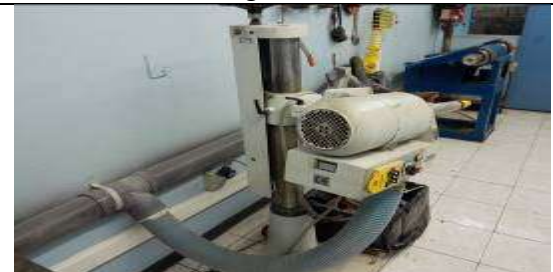
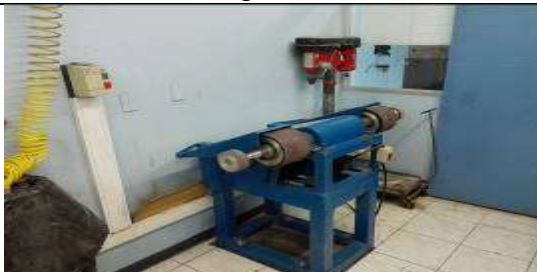
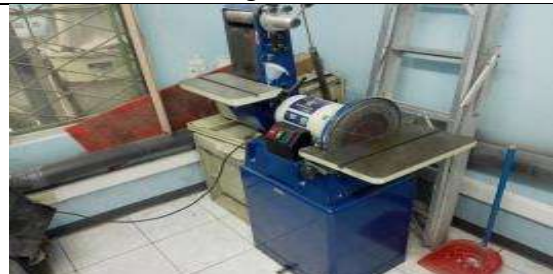
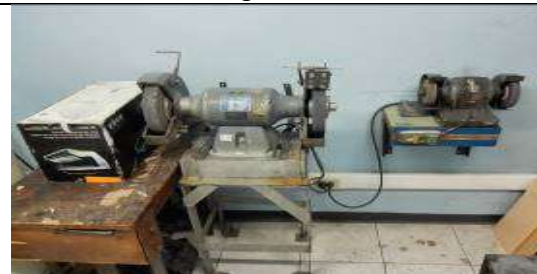
El área de máquinas corresponde a la zona donde se encuentran lijadoras eléctricas, sierras de cinta, esmeriladoras, taladros de pedestal y mesa de soldar, entre otros equipos. Algunos están conectados a un extractor por medio de tubería que llega al área de hornos, otros carecen de sistemas de extracción individual y existe un extractor de ventana al fondo de esta área, el cual extrae hacia la misma área de hornos (fotos 25 a 32).

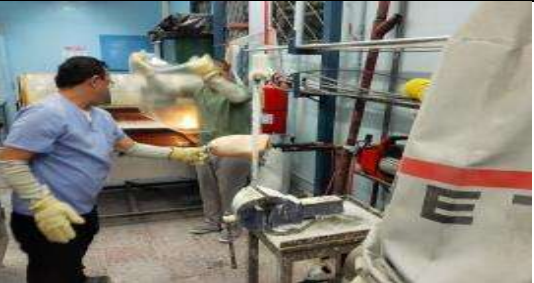
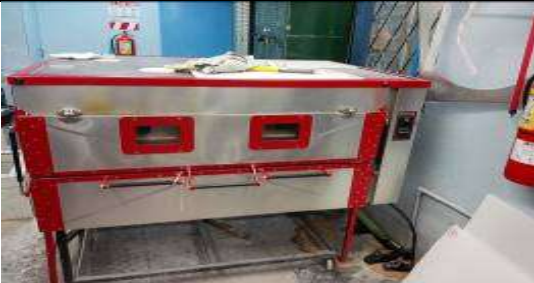
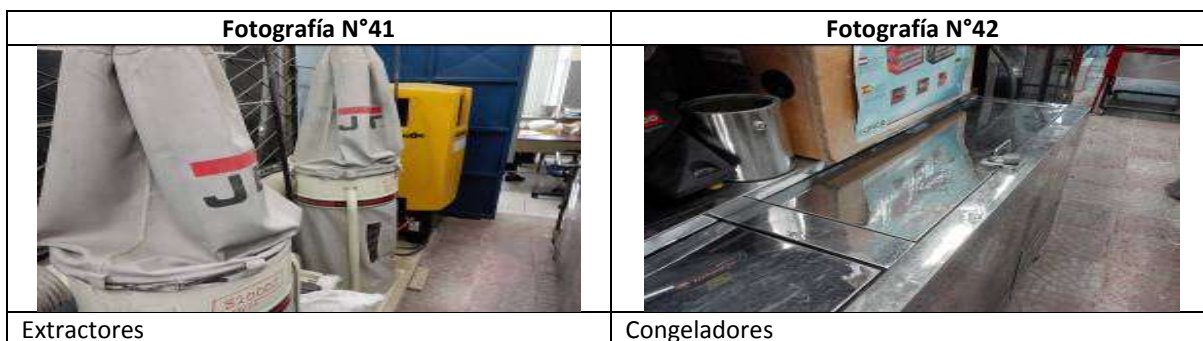
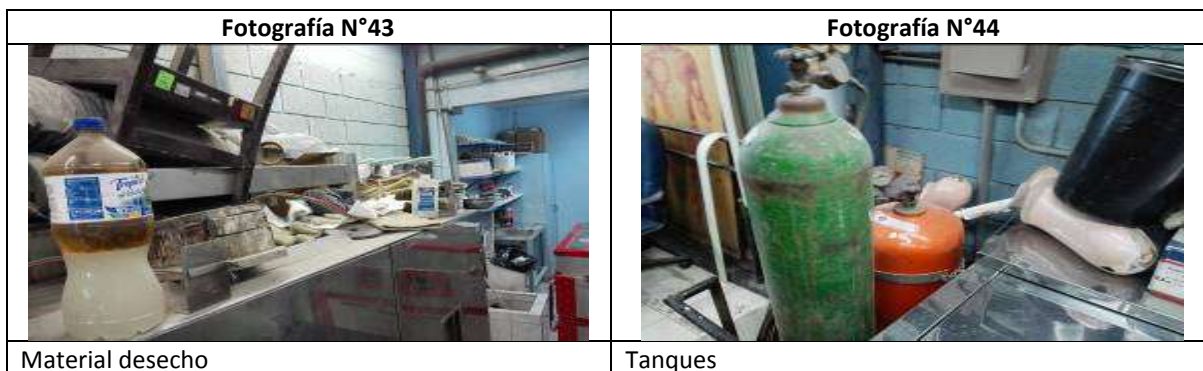
En el área de hornos se encuentran también 2 presas de molde, 2 extractores del área de máquinas, una cámara fría para resinas, un compresor, un equipo de acetileno, además, ese espacio se utiliza para custodiar materiales, insumos, herramientas o para desecho en forma desordenada (fotos 35 a 44).

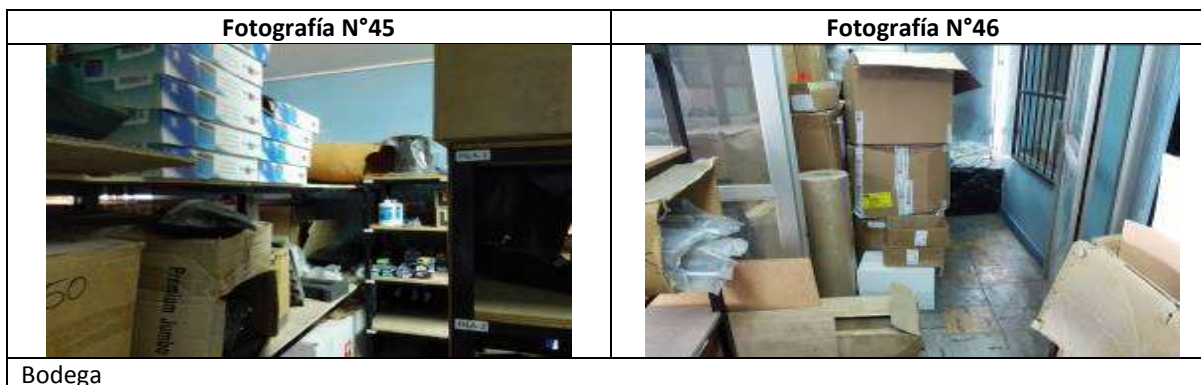
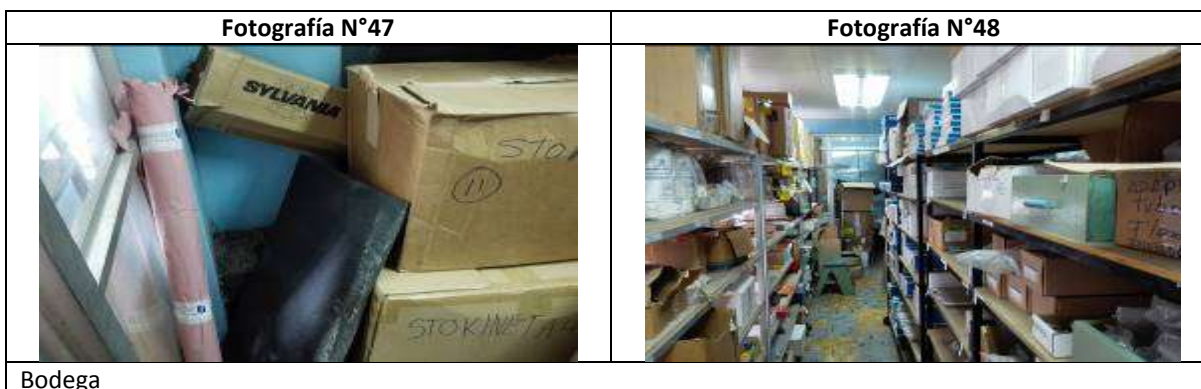
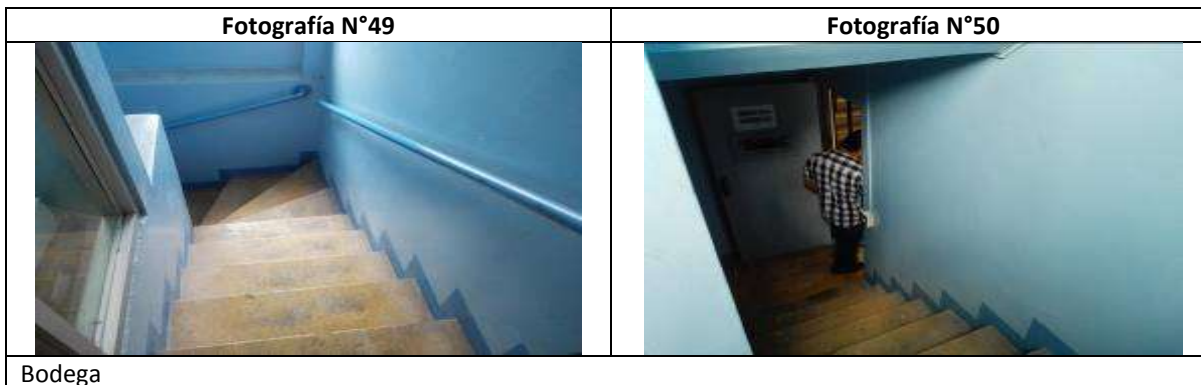
La bodega se encuentra hacinada en un segundo piso, en la cual los pasillos entre estantes son reducidos, se debe subir material por escaleras con cambio de dirección, se carece de salidas de emergencia y se apila material en los estantes a alta altura y se carece de extintores (fotos 45 a 50).

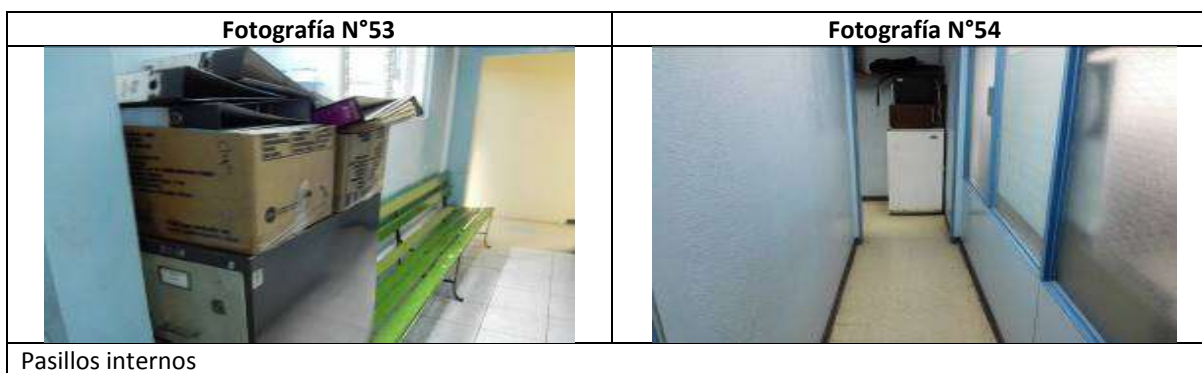
Los pasillos internos entre las diferentes áreas son estrechos y sin la posibilidad de que pasen dos personas en sentido contrario, a los pacientes en silla de ruedas se les dificulta la circulación y bloquean el paso (fotos 51 a 54).

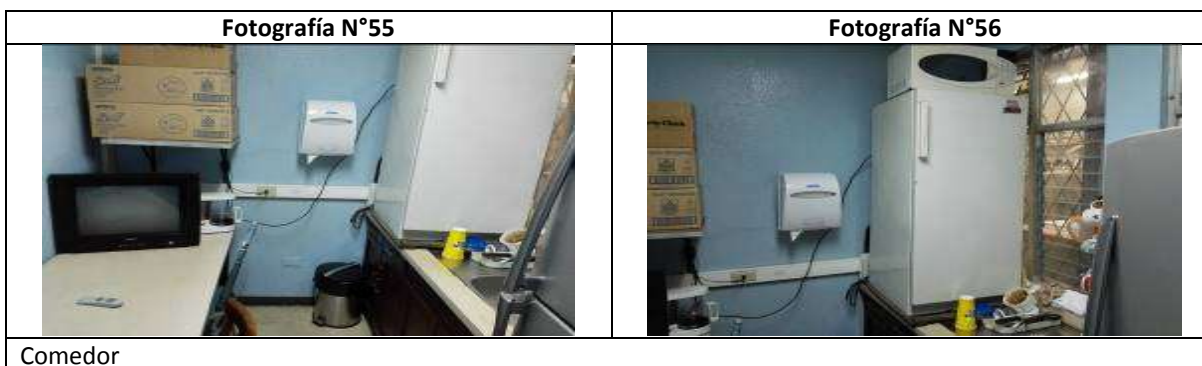
El área utilizada de comedor carece de suficiente espacio para equipos para preparar y guardar alimentos, así como para la ingesta de alimentos (fotos 55 y 56).
