**ASAAI-344-2015**

### INFORME REFERENTE A LA INSPECCIÓN EFECTUADA A LOS PROYECTOS DE REHABILITACIÓN DE INFRAESTRUCTURA DE LA REGIÓN CHOROTEGA, AFECTADA POR EL TERREMOTO DEL 05 DE SETIEMBRE 2012

DIRECCIÓN REGIONAL DE SERVICIOS DE SALUD CHOROTEGA U.E. 2599  
DIRECCIÓN DE ARQUITECTURA E INGENIERÍA U.E. 4402

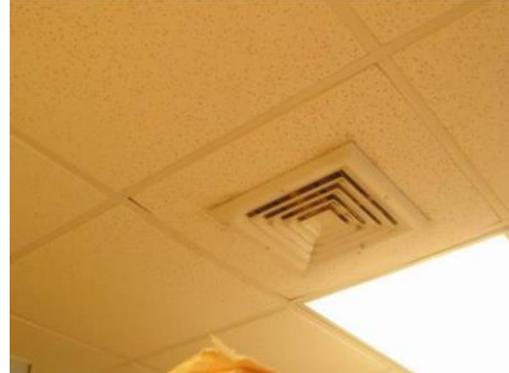
*Fotografía 26*

15	Daños en bordes de columnas	23
16	Lámparas sin difusores	24
17	Estanterías de archivos sin anclar	25
18	Pandeos de láminas de cielo suspendido en salidas de aires acondicionados	26
19	Acabado de pintura de cenefas con diferentes tonos de colores	27
20	Láminas de cielo picadas	28
21	Marco de puerta golpeado y quebrado	29
<b>Estadística</b>		
22	Esquina de pared quebrada	30
23	Pared manchada	31
24	Láminas de cielorraso pandeada y con manchas	32
25	Extintor colocado en piso, no hay implementos de soporte de extintor	33
<b>Servicio de Hospitalización</b>		
<b>Servicios sanitarios Mujeres</b>		
26	Piezas de la ducha tipo teléfono desprendidas	34
27	Piezas de la ducha tipo teléfono colocadas en el buque de ventana	35
28	Mecanismo de celosía dañado (no abre)	36
29	Marco de madera de servicios sanitario para personas con discapacidad quebrado	37
30	Cerradura de puerta suelto	38
<b>Servicio Sanitario Hombres</b>

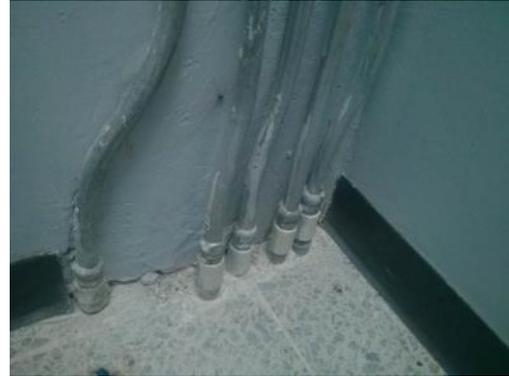
*Fotografía 13*

Ítem	Condición encontrada <b>Área de Salud de Nandayure</b>	Fotografía <b>Anexo 3</b>
<b>Auditorio</b>		
1	Puertas de acceso sin topes	1 y 2
2	Paño izquierdo de puerta no abre, por picaporte de piso dañado	3
3	Paños de puertas rozan entre sí, por estar desalineadas	4
4	Apagador desalineado	5
5	Filtraciones de agua y marcas de humedad en láminas de cielos	6
6	Deficiencias de Instalación de láminas, levantadas e inclinadas	7
7	Daños en paredes por la fricción de las sillas	8
8	Falta de "bumpers" o dispositivos para evitar que las sillas del auditorio friccionando las paredes.	9
9	Aire Acondicionado de Auditorio sin desagüe para agua condensada (fluye por la pared)	10
10	Las puertas de los servicios sanitarios tienen un hueco alrededor del llavín	11 y 12
11	Uniones de PVC potable en tubería eléctrica de tableros	13
12	Acabado deficiente detrás de tuberías eléctricas	14
13	Barras de servicios sanitarios con marcas de oxidación	15

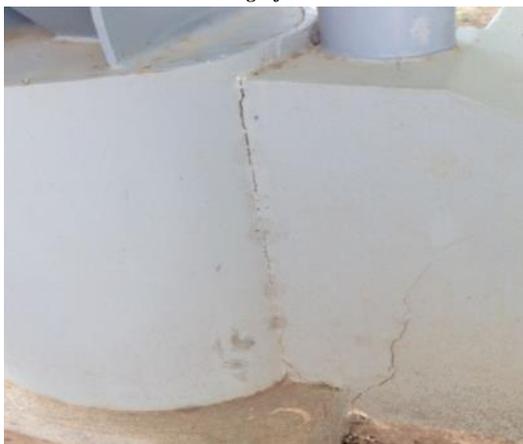
**Fotografía 42**

Ítem	Condición Encontrada EBAIS paso Tempisque	Fotografía Anexo 5
27	Portón oxidado en el cuarto de bombas	37
28	Fisuras en cielorraso de Gypsum Asimismo, se observó acumulación de telarañas y suciedad en elemento metálicos de la estructura principal, lo cual hace presumir debilidades en la limpieza de la infraestructura en la parte exterior	38-39-40
29	El dado de concreto en la parte inferior del bajante esta agrietado	41-42
30	Caja de registro para agua pluvial con basura (hojas y ramas), obstruyendo la tubería de desagüe ubicada en el losa de contrapiso del piso Se observó un saliente de tubería en la parte lateral de la caja de registro, lo cual hace presumir que es para desaguar el agua pluvial en caso de que se re-embalse, no obstante, no se evidenció un canal de concreto sobre el piso para encausar el agua y evitar erosión y socavación del suelo	43-44
31	Tapas metálicas en arquetas presentan oxidación	45
