AGO-169-2016
22-11-2016

EVALUACIÓN INTEGRAL DE LA GESTIÓN MÉDICO – ADMINISTRATIVA EN EL ÁREA DE SALUD CAÑAS, U.E. 2555 TEMA: INGENIERÍA Y MANTENIMIENTO DE LA INFRAESTRUCTURA DIRECCIÓN REGIONAL SERVICIOS DE SALUD CHOROTEGA, U.E. 2599 GERENCIA MÉDICA, U.E. 2901

Evaluar la gestión del Área de Ingeniería y Mantenimiento y las condiciones de la infraestructura en el Área de Salud de Cañas.

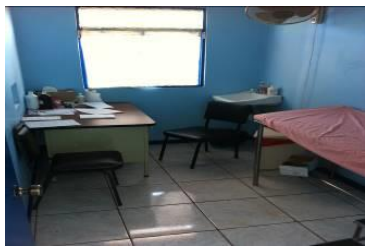
Fotografía 189

La sede del puesto de visita periódica de Palmira, en términos generales se encuentra en buen estado de conservación para este tipo de infraestructura, sin embargo, existen oportunidades de mejora en la pintura, pisos y aceras (Anexo 6 - fotografías 189 a 209).
