ASAAI-048-2016
18-04-2016

INFORME SOBRE EL ESTADO DE LA INFRAESTRUCTURA DEL LABORATORIO DE PRODUCTOS FARMACÉUTICOS DIRECCIÓN DE PRODUCCIÓN INDUSTRIAL U.E. 8101 GERENCIA DE LOGÍSTICA U.E. 1106

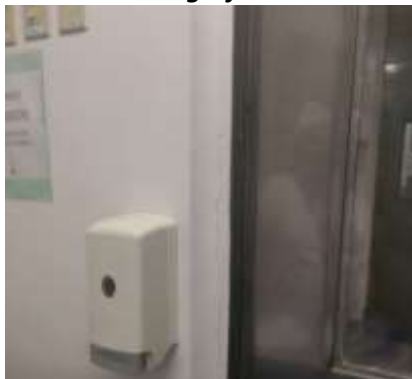
Fotografía 26

ITEM	CONDICIÓN ENCONTRADA	FOTOGRAFÍA Anexo 1
14	Fisuras en marcos de puertas	26 y 27
15	Deterioro de pintura epóxica de pisos	28 y 29
16	Daños en paredes por el rose de carritos de transporte.	30
17	Las puertas de las esclusas no cierran completamente	-
Manufactura de líquidos 2		
18	El espacio entre el piso y el cielorraso es insuficiente para el depósito de materiales en los tanques de preparación de medicamentos.	31
19	La transferencia de líquidos del área de manufactura al área de envase se realiza mediante una manguera PVC colocada sobre el suelo del área cuando debería ser mediante tubería de acero inoxidable.	32 y 33
20	Los cielorrasos no son lisos, están constituidos por láminas de cielo suspendido, para evitar las hendiduras se colocó cinta.	36
Manufactura de líquidos 1		
21	Cintas para tapar juntas del cielo suspendido de techo están desprendidas	37
22	Humedad en cielos y lámina de acero inoxidable por condensación	38

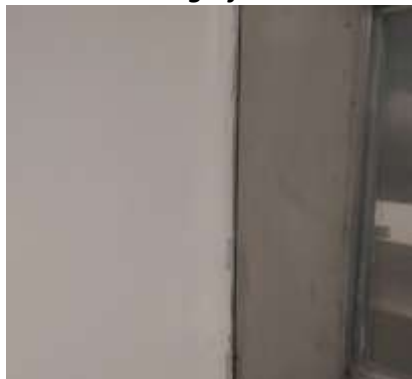
Fotografía 50

23	La transferencia de líquidos del área de manufactura al área de envase se realiza mediante una manguera PVC colocada sobre el suelo del área cuando debería ser mediante tubería de acero inoxidable.	40
24	Las puertas de las esclusas no cierran completamente	-
25	Los cielorrasos no son lisos, están constituidos por láminas de cielo suspendido, para evitar las hendiduras se colocó cinta.	42
26	Deterioro de paredes internas por golpes de carritos transportadores.	43
Fraccionamiento		
27	Falta de espacio para almacenamiento.	44 y 45
28	Mezcla de productos para diferentes medicamentos en un mismo rack y tarimas.	46 y 47
29	Ausencia de un exclusiva para el ingreso de material	48
30	Faltan hules de protección en patas de muebles para evitar daños en piso.	49
31	Fisuras en marcos de puertas	50
32	Desprendimiento de cinta en cielo suspendido	51
33	Desprendimiento de pintura epóxica de pisos	52
34	Abultamiento de pasta en paredes	53
