AGO-27-2020
27-04-2020

ÁREA GESTIÓN OPERATIVA

EVALUACIÓN INTEGRAL EN EL ÁREA DE SALUD DE PITAL, U.E. 2475 TEMA: GESTIÓN ADMINISTRATIVA DEL MANTENIMIENTO

Evaluar la gestión administrativa del mantenimiento local en el área de salud de Pital.

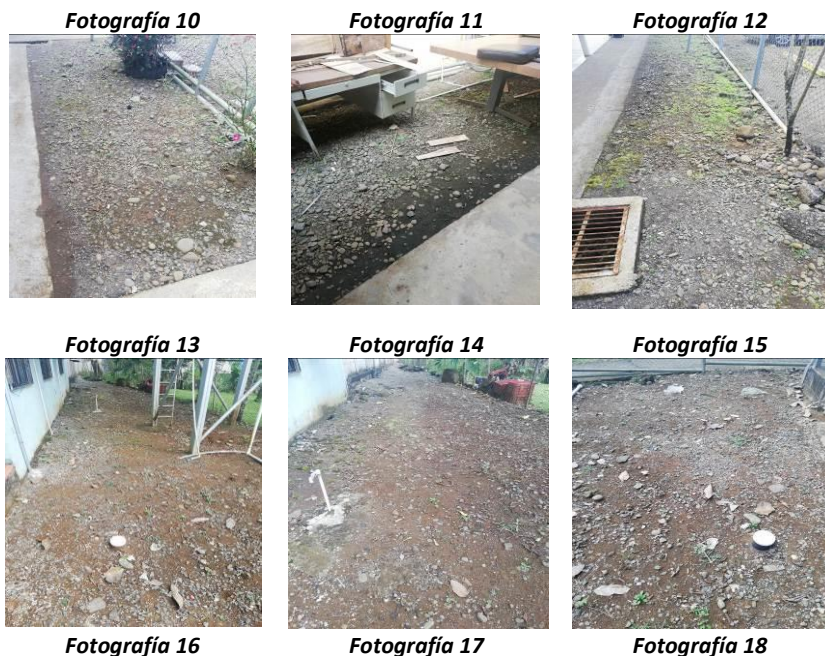
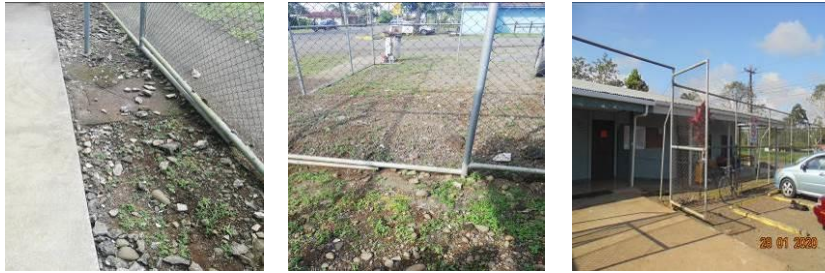
En cuanto al Ebáis de Veracruz, la inspección evidenció que el inmueble está rodeado de tierra con piedras, no de zonas verdes como lo establece el cartel, donde menciona que se dispone de 150 m² de zonas verdes:

Por otra parte, efectuar una medición de las áreas de zona verde en conjunto con la asesoría técnica correspondiente, con el fin de verificar realmente las cantidades de metros cuadrados de áreas verdes (zacate) establecidas en el expediente de contratación 2018CD-000016-2475 *“Mantenimiento y limpieza de zonas verdes”*, por cuanto se evidenciaron áreas donde no existe zona verde y mediciones que no coinciden con las establecidas en el cartel; asimismo y de conformidad con los resultados obtenidos, ordenar la revisión de los pagos efectuados a la empresa contratada, con el fin de determinar si se han realizado pagos improcedentes por ese concepto; de ser así, se inicien las acciones pertinentes para la recuperación de esos montos.
